VERIFICATION INITIALE Foudre

arrêté du 4 octobre 2010 modifié

Mission n° :14494660

Ensemble du site

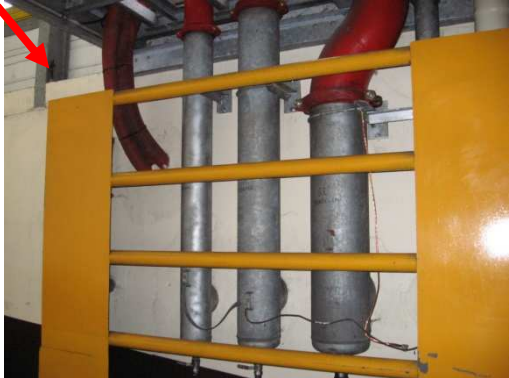
N°(*)	LIBELLE
1	<p><u>Tuyauteries sous/sol poste 1 à 6 Sprinklage</u></p> <p>Absence de liaison équipotentielle Réaliser une liaison équipotentielle avec la boucle à fond de fouille sur l'IPN située à proximité (prévoir canalisation cuivre de 16 mm²)</p>

Description	Critères	Visite visuelle	Visite complète	N°Obs.
<p>Liaisons équipotentielles extérieures</p> <p>Poste Sprinkler n°1 à 6 Canalisations métalliques Sprinkler pénétrant dans le bâtiment :</p> <ul style="list-style-type: none"> - Liaison équipotentielle avec réseau de terre en place (cuivre nu 25 mm²) <p>Canalisation Sprinkler Stockage matières premières</p> <ul style="list-style-type: none"> - Liaison équipotentielle avec réseau de terre en place (cuivre nu 25 mm²) <p>Canalisation Eau RIA dans hall 3</p> <ul style="list-style-type: none"> - Liaison équipotentielle avec réseau de terre en place (cuivre nu 25 mm²) <p>Canalisation de gaz</p> <ul style="list-style-type: none"> - Liaison équipotentielle avec réseau de terre en place (cuivre nu 25 mm²) 	<p>Mise en œuvre des interconnexions</p> <p>Connexions serrées</p> <p>Continuité des conducteurs et des bornes</p> <p>Absence de corrosion</p> <p>Connexions intactes</p> <p>Fixations des conducteurs</p>		NC	1

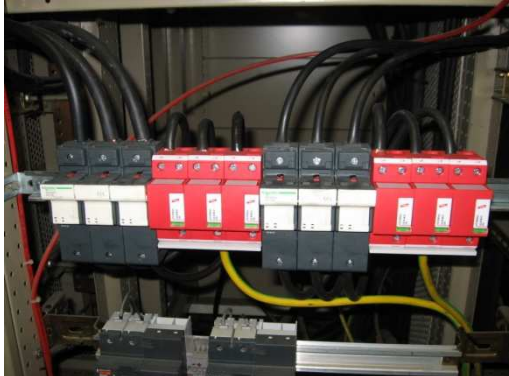
2	<p><u>TGBT poste 6</u></p> <p>La longueur des conducteurs de câblage est supérieure à 50 cm. Afin de limiter cette longueur installer une borne de terre intermédiaire sur le rail de fixation pour chaque parafoudre.</p>

<p>Poste 3 Transfo : 1600 KVA 410 V en TN :</p> <p>Parafoudre de type 1 DEHN TN DBM MOD 255 ($U_c = 255V$, $U_p = 2,5 KV$, $I_N = 50KA$, $I_{imp} 50KA$) Fusibles 125A gG</p> <p>Poste 5 Transfo : 1250 KVA 410 V en TN :</p> <p>Parafoudre de type 1 DEHN TN DBM MOD 255 ($U_c = 255V$, $U_p = 2,5 KV$, $I_N = 50KA$, $I_{imp} 50KA$) Fusibles 125A gG</p> <p>Poste 6 2 Transfos : 1600 KVA 410 V en TN :</p> <p>2 Parafoudres de type 1 DEHN TN DBM MOD 255 ($U_c = 255V$, $U_p = 2,5 KV$, $I_N = 50KA$, $I_{imp} 50KA$) Fusibles 125A Gg</p> <p>Poste 7 Transfo : 2000 KVA 410V en TN</p> <p>Parafoudre de type 1 DEHN TN DBM MOD 255 ($U_c = 255V$, $U_p = 2,5 KV$, $I_N = 50KA$, $I_{imp} 50KA$) Fusibles 125A gG</p>			C	
<p>Parafoudres de type 2</p> <p>Armoire Bâtiment direction (local courant faible) - Parafoudre de type 2 SOULE PM15 ($U_c = 440V$, $U_p = 1,2/1,8KV$ $I_n = 5 KA$)</p> <p>Alarme incendie fours 3, 7, 8, 9 et 14 - Alimentation 230 v TNS des Centrales de détection /extinction incendie PAGG - Parafoudre de type 2 à proximité immédiate des centrales</p> <p>DEHN GUARD DG MOD 275 ($U_c = 275V$, $U_p = 1,25 KV$, $I_N = 20KA$, $I_{max} 40KA$)</p>			NC	2

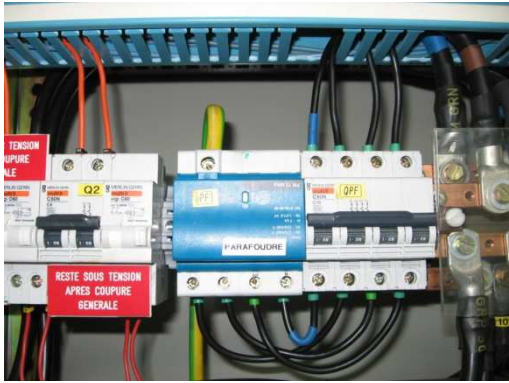
3	<p><u>Local courant faible</u></p> <p>La longueur des conducteurs de câblage est supérieure à 50 cm. Afin de limiter cette longueur installer une borne de terre intermédiaire sur le rail de fixation.</p>

NC	3
			NC	4

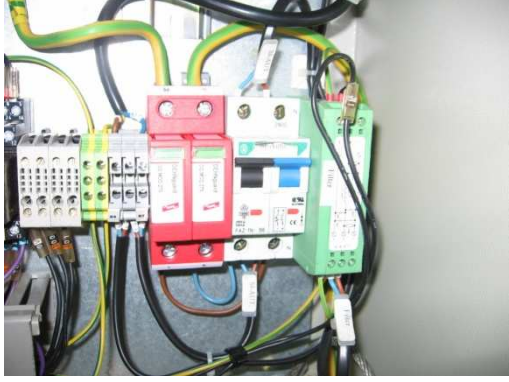
<p>4</p>	<p><u>Alarme incendie Four 9</u></p> <p>Inversion entre phase et neutre au niveau de l'alimentation. Revoir le câblage.</p>

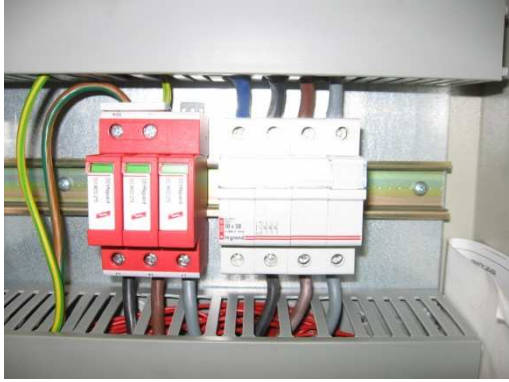
<p>5</p>	<p><u>Poste 1 à 6 Sprinklage</u></p> <p>Le parafoudre est mal adapté absence de protection du neutre. L'étude technique ne préconisait pas de parafoudre dans cette armoire. Utiliser un parafoudre adapté ou le déposer.</p>

<p>Alarme incendie atelier micronisation</p> <p>- Alimentation 230 v TNS des Centrales de détection/ extinction incendie PAGG - Protéger par parafoudre de type 2 DEHN GUARD DG MOD 275 ($U_C = 275V$, $U_p = 1,25 KV$, $I_N = 20KA$, $I_{max} 40KA$)</p> <p>Alarme incendie salle info</p> <p>Alimentation 230 v TNS de la Centrale d'incendie DESAUTEL Protéger par parafoudre de type 2 DEHN GUARD DG MOD 275 ($U_C = 275V$, $U_p = 1,25 KV$, $I_N = 20KA$, $I_{max} 40KA$)</p> <p>Alarme incendie local serveur mélange</p> <p>- Alimentation 230 v TNS de la Centrale d'incendie DESAUTEL - Protéger par parafoudre de type 2 DEHN GUARD DG MOD 275 ($U_C = 275V$, $U_p = 1,25 KV$, $I_N = 20KA$, $I_{max} 40KA$)</p> <p>Armoire sprinklage local poste 1 à 6 sprinklage</p> <p>-Parafoudre de type 2 DEHN GUARD DG MOD 275 ($U_C = 275V$, $U_p = 1,25 KV$, $I_N = 20KA$, $I_{max} 40KA$)</p>			C	
			C	
			C	
			NC	5/6

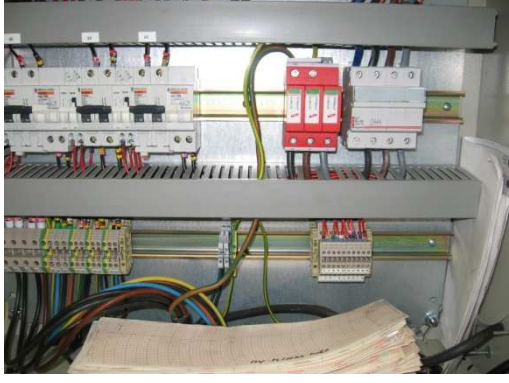
<p>6</p>	<p><u>Poste 1 à 6 Sprinklage</u></p> <p>Le parafoudre est mal câblé, conducteur de terre passe dans la goulotte. L'étude technique ne préconisait pas de parafoudre dans cette armoire. Utiliser un parafoudre adapté en utilisant une borne de terre intermédiaire sur le rail et ne pas faire passer la terre dans les goulottes ou sinon déposer le parafoudre.</p>

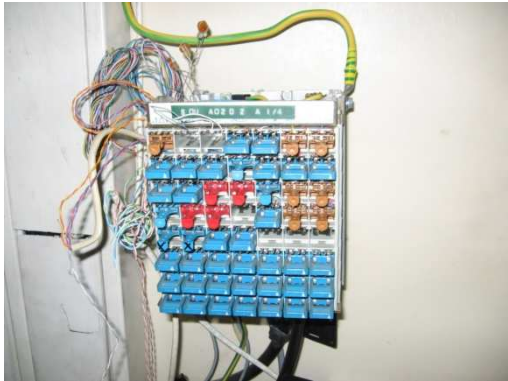
<p>7</p>	<p><u>Local autocom coté local courant faible</u></p> <p>Vous faire confirmer, par votre prestataire en téléphonie, la bonne adaptation de parafoudres en fonction du signal véhiculé sur les paires concernées</p>

Description	Critères	Visite visuelle	Visite complète	N°Obs.
Parafoudres de type 3 <i>NON REQUIS</i>			SO	
Parafoudres télécommunication Local autocom Des parafoudres FRANCE TELECOM sont en place sur les lignes téléphoniques entrantes Parafoudres type « sucette » de couleur bleu ou marron sur réseau RTC France TELECOM	Bonne adaptation des parafoudres par rapport au type de réseau Conservation de la configuration actuelle des lignes		AS	7
Parafoudres instrumentation <i>NON REQUIS</i>			SO	
Parafoudres centrale de détection incendie <i>NON REQUIS</i>			SO

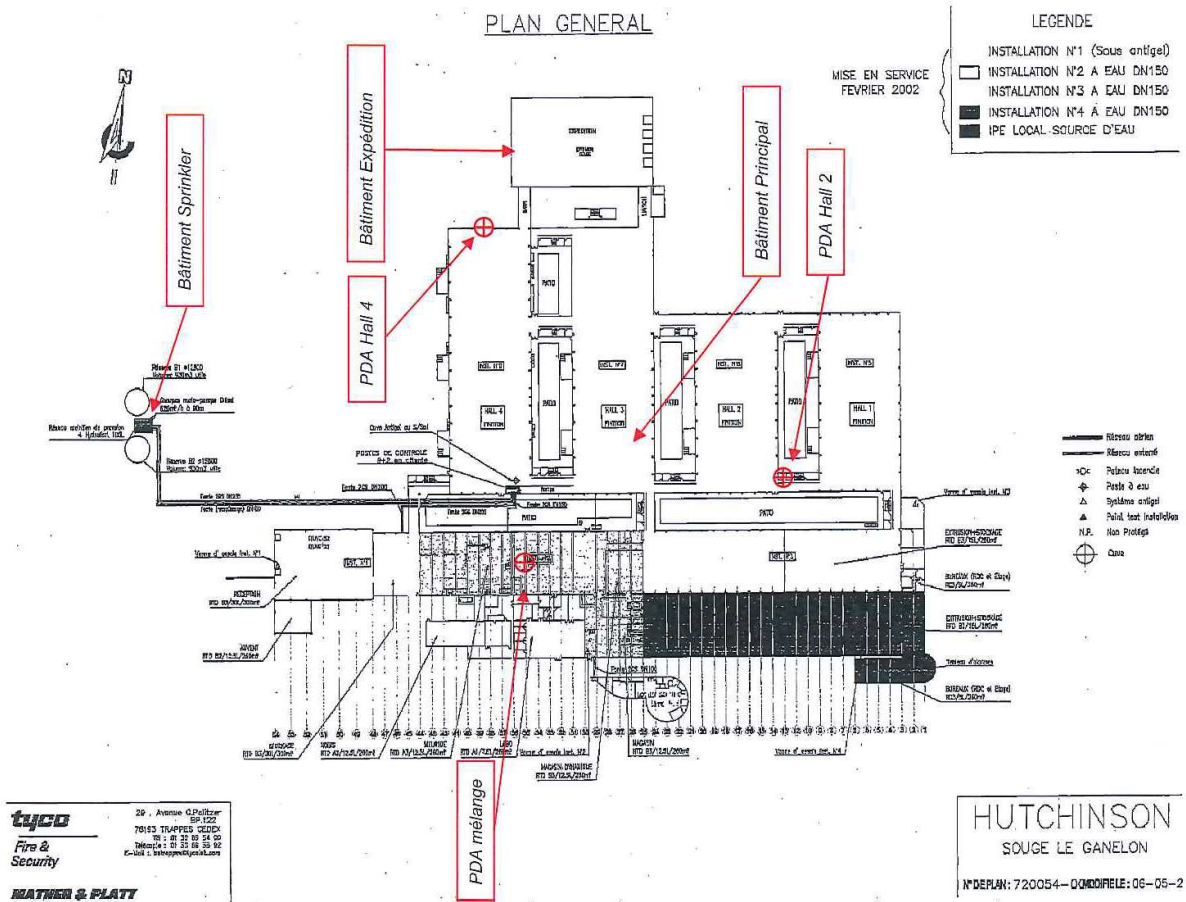
5.1 Plan d'implantation des PDA

Description	Critères	Visite visuelle	Visite complète	N°Obs.
Dispositif de capture Non requis Protections existantes en place sur les bâtiments suivants : - Tour de mélange : PDA PULSAR 15/4M de HELITA - Hall 4 : PDA PULSAR 60 de HELITA - Hall 2 : PDA PULSAR 15/4M de HELITA	Conformité NF EN 62305-3 SPF en bon état Connexions serrées Continuité des conducteurs et des bornes Absence de corrosion Connexions intactes Fixations des conducteurs Aucun dommage du SPF		C	
Conducteurs de descente Chaque PDA est muni d'une descente dédiée par conducteur méplat cuivre étamé 30 x 2 mm La deuxième descente de chaque PDA étant réalisée par les IPN de la structure métallique du bâtiment des machines .	Conformité NF EN 62305-3 SPF en bon état Connexions serrées Continuité des conducteurs et des bornes Absence de corrosion Connexions intactes Fixations des conducteurs Equipotentialité des services entrants		C
