**Données générales**

Date :	<input type="text" value="28/08/21"/>	<b>limites du tronçon</b>	données GPS		
Opérateur (s) et organisme :	<input type="text" value="OFB-TL"/>		X (en dd)	Y (en dd)	n°
Commune :	<input type="text" value="Terrehault"/>	aval	<input type="text"/>	<input type="text"/>	<input type="text"/>
Lieu-dit :	<input type="text" value="Le Moulin de Fay"/>	amont	<input type="text"/>	<input type="text"/>	<input type="text"/>

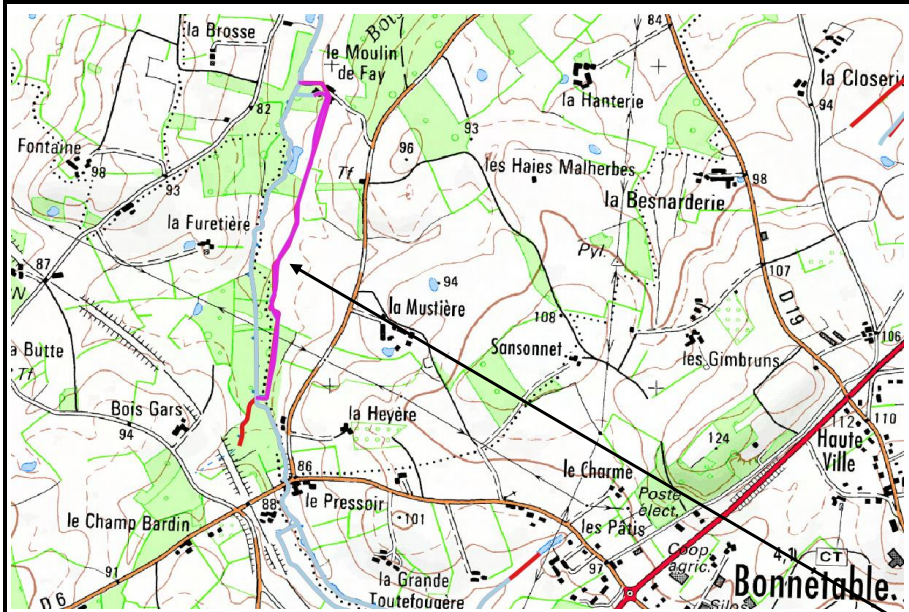
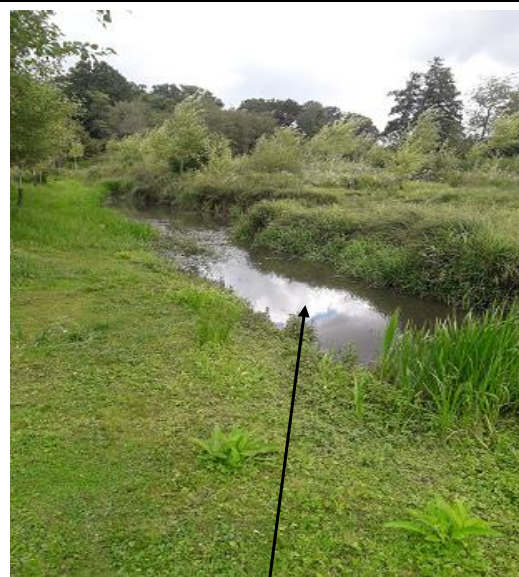
Localisation du tronçon expertisé et vue de la portion restant classée en cours d'eau

Ce linéaire est un ancien bief remblayé sur la majorité du tracé. Seuls les 100 premiers mètres avant le virage à angle droit doit être considéré comme cours d'eau (Cf. photo).
