Données générales

Critères de qualification des COURS D'EAU (cumulatifs)

Statut (cf logigramme)

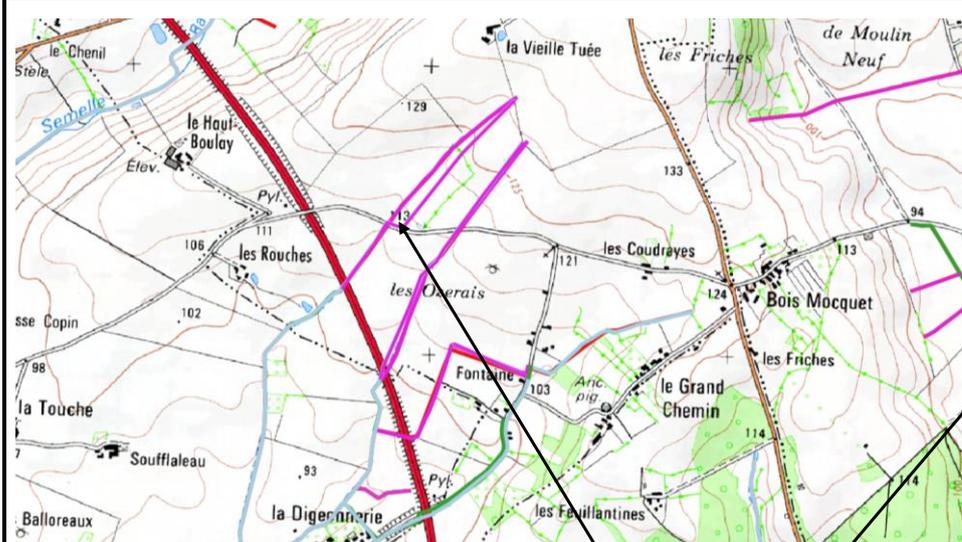
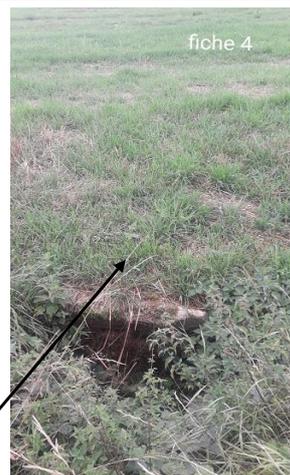
Localisation et vue du tronçon expertisé

- Tronçon à déclasser (fossé ou cours d'eau remblayé)
- Tronçon à classer comme cours d'eau
- Tronçon restant à expertiser
- Cours d'eau

Ce tronçon est entièrement busé sous une culture. Il correspond sans doute à la zone de source du cours d'eau présent en aval de l'autoroute.
