Données générales					
Date :	29/08/2021	limites du tronçon	données GPS		
Opérateur (s) et organisme :	OFB		X (en dd)	Y (en dd)	n°
jl.BICHON			aval		
Commune :	LONGNES	amont			
Lieu-dit :	Les pièces	Conditions d'observation :			
Nom usuel (si information)		<input type="checkbox"/> < 8j sans pluies (10 mm dans les 8 jours) <input checked="" type="checkbox"/> > 8j sans pluies n° photos : <input type="text"/>			
Référentiel cartographique actuel : <input checked="" type="checkbox"/> Scan 25 IGN (Année : ..... ) <input type="checkbox"/> BD TOPO <input type="checkbox"/> Orthophotoplan + MNT					
Critères de qualification des COURS D'EAU (cumulatifs)					
Alimentation par une source					
<input type="checkbox"/> OUI <input checked="" type="checkbox"/> NON <input type="checkbox"/> Indéterminé	<b>Type de source :</b> 1) Ponctuelle : <input type="checkbox"/> fontaine <input type="checkbox"/> lavoir <input type="checkbox"/> mare <input type="checkbox"/> plan d'eau <input type="checkbox"/> mouillère <input type="checkbox"/> émergence clairement identifiée 2) Diffuse : <input type="checkbox"/> zone drainée <input type="checkbox"/> prairie humide <input type="checkbox"/> zone humide <input type

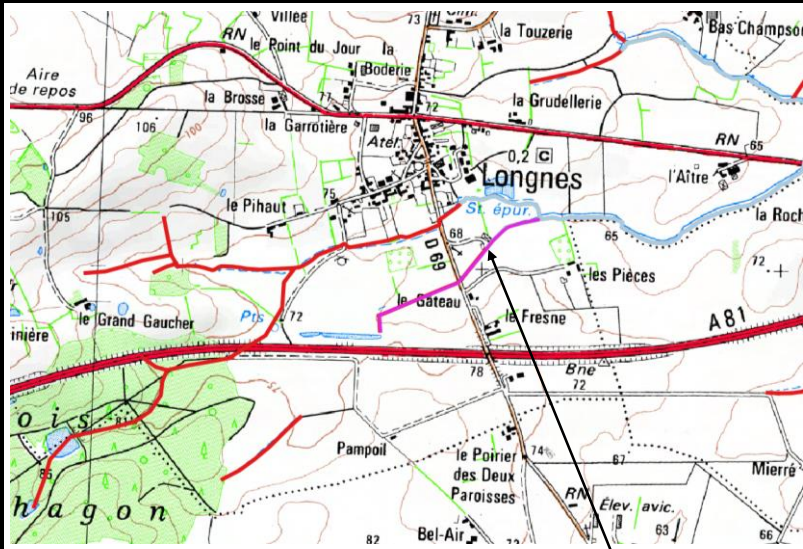
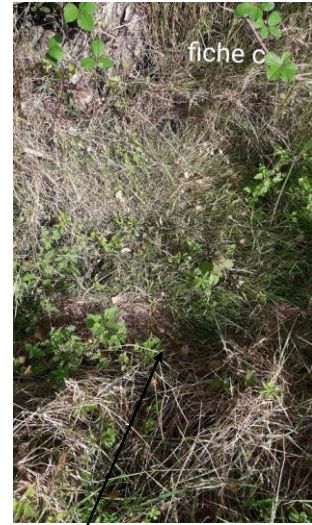
Localisation et vue du tronçon expertisé, actuellement classé pour partie en cours d'eau BCAE. L'expertise du 29/08/2021 a permis de mettre en évidence que ce statut de cours d'eau n'était pas justifié. Il est donc proposé au déclassement en fossé.
