Données générales					
Date :	<input type="text" value="18/03/2021"/>	limites du tronçon	données GPS		
Opérateur (s) et organisme :	<input type="text" value="OFB"/>		X (en dd)	Y (en dd)	n°
A Lefeuvre			aval		
Commune :	<input type="text" value="Chemiré-en-Charnie"/>	amont			
Conditions d'observation :					
Lieu-dit :	<input type="text" value="La Bruyère"/>	<input checked="" type="checkbox"/> < 8j sans pluies (10 mm dans les 8 jours) <input checked="" type="checkbox"/> > 8j sans pluies			
Nom usuel (si information)	<input type="text"/>	n° photos : <input type="text"/>			
Référentiel cartographique actuel : <input checked="" type="checkbox"/> Scan 25 IGN (Année :) <input type="checkbox"/> BD TOPO <input type="checkbox"/> Orthophotoplan + MNT					
Critères de qualification des COURS D'EAU (cumulatifs)					
Alimentation par une source					
<input type="checkbox"/> OUI	Type de source : 1) Ponctuelle : <input type="checkbox"/> fontaine <input type="checkbox"/> lavoir <input type="checkbox"/> mare <input type="checkbox"/> plan d'eau <input type="checkbox"/> mouillère <input type="checkbox"/> émergence clairement identifiée 2) Diffuse : <input checked="" type="checkbox"/> zone drainée <inp

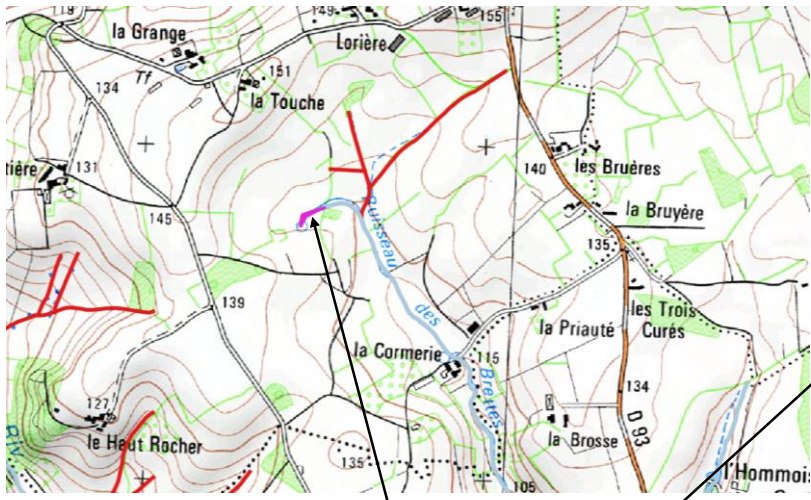
Ce tronçon est proposé au déclassement sur sa partie amont car il est busé.

Localisation et vue du tronçon proposé au déclassement

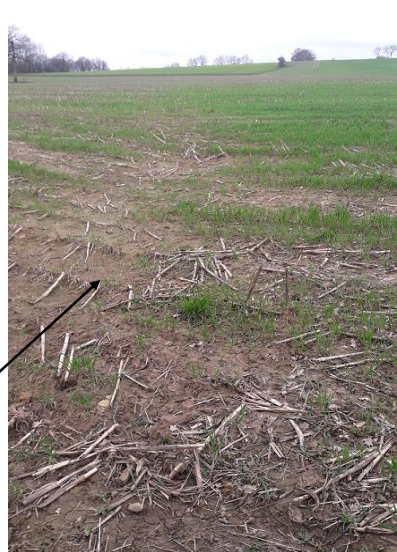
Un écoulement est visible en aval immédiat de la parcelle cultivée, ce qui sous-entend un drainage existant.

Vue de l'écoulement en val de la parcelle en culture
