Données générales					
Date :	<input type="text" value="18/03/2021"/>	limites du tronçon	données GPS		
Opérateur (s) et organisme :	<input type="text" value="OFB"/>		X (en dd)	Y (en dd)	n°
A Lefeuvre			aval		
Commune :	<input type="text" value="Joué-en-Charnie"/>	amont			
<b>Conditions d'observation :</b>					
Lieu-dit :	<input type="text" value="La Tortière"/>	<input checked="" type="checkbox"/> < 8j sans pluies (10 mm dans les 8 jours) <input checked="" type="checkbox"/> > 8j sans pluies			
Nom usuel (si information)	<input type="text"/>	n° photos : <input type="text"/>			
Référentiel cartographique actuel : <input checked="" type="checkbox"/> Scan 25 IGN (Année : .....) <input type="checkbox"/> BD TOPO <input type="checkbox"/> Orthophotoplan + MNT					
Critères de qualification des COURS D'EAU (cumulatifs)					
Alimentation par une source					
<input checked="" type="checkbox"/> OUI	<b>Type de source :</b>

## Commentaires / Photographies

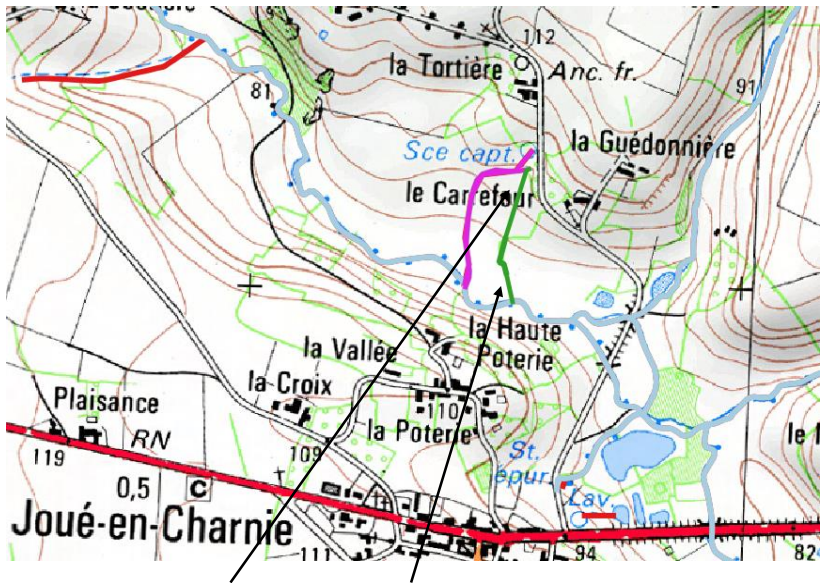
Les portions amont et aval de l'écoulement sont busées sous des cultures. La portion intermédiaire, le long d'un îlot boisé, est apparente et possède bien les caractéristiques d'un cours d'eau. Le tracé original de ce ruisseau est visible sur les photographies aériennes anciennes.

Localisation des tronçons de cours d'eau busés sous la culture

Cet écoulement est actuellement classé en cours d'eau au titre de la police de l'eau et des BCAE. Cependant son tracé ne correspond pas à la réalité actuelle, ce qui justifie cette fiche modificative.

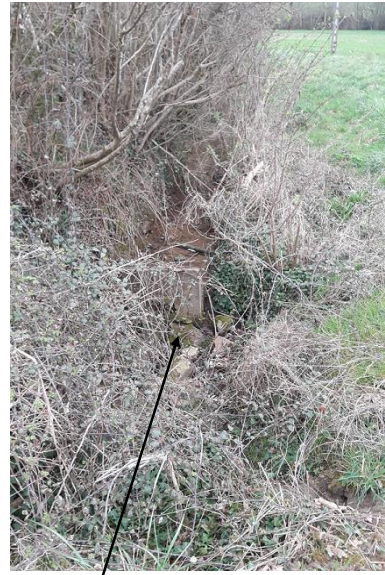
Vue du tronçon justifiant la modification de tracé
