Données générales					
Date :	<input type="text" value="3/08/2021"/>	limites du tronçon	données GPS		
Opérateur (s) et organisme :	<input type="text" value="OFB"/>		X (en dd)	Y (en dd)	n°
<input type="text" value="J. PIOGER"/>			aval		
Commune :	<input type="text" value="Savigné l'Evêque"/>	amont	48,095755	0,3068	
Conditions d'observation :					
Lieu-dit :	<input type="text" value="Les Arches"/>	<input checked="" type="checkbox"/> < 8j sans pluies (10 mm dans les 8 jours) <input type="checkbox"/> > 8j sans pluies			
Nom usuel (si information) :	<input type="text"/>	n° photos : <input type="text" value="01-02"/>			
Référentiel cartographique actuel : <input type="checkbox"/> Scan 25 IGN (Année :)					
<input type="checkbox"/> BD TOPO <input type="checkbox"/> Orthophotoplan + MNT <input checked="" type="checkbox"/> BCAE					
Critères de qualification des COURS D'EAU (cumulatifs)					
Alimentation par une source

Photographies / Carte

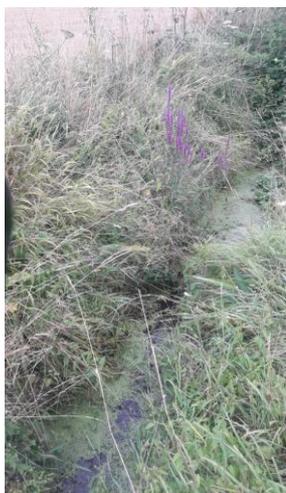
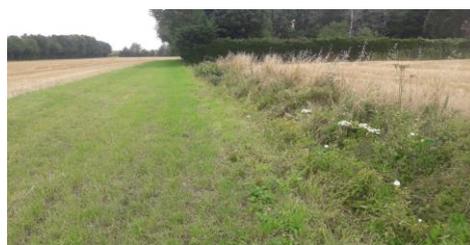
Au vu de ces éléments, l'Office Français pour la Biodiversité considère que l'expertise du 03/08/2021 confirme celle du 03/01/2019 et permet bien de conclure qu'il s'agit d'un cours d'eau sur sa partie amont selon les critères de l'article L. 215-7-1 du Code de l'Environnement.
 Notons que sur la rive gauche de ce cours d'eau entre les lieux-dits les Planches et les Arches, nous constatons l'absence d'une bande enherbée de 5 mètres (photo jointe).
