Données générales				
Date : 29/08/21	<b>limites du tronçon</b>	données GPS		
Opérateur (s) et organisme : OFB - TL		X (en dd)	Y (en dd)	n°
Commune : AMNE (B28)		aval		
		amont		
<b>Conditions d'observation :</b>				
Lieu-dit : L'Aubé	<input type="checkbox"/> < 8j sans pluies (10 mm dans les 8 jours) <input checked="" type="checkbox"/> > 8j sans pluies			
Nom usuel (si information) :	<b>n° photos :</b>			
<b>Référentiel cartographique actuel :</b> <input checked="" type="checkbox"/> Scan 25 IGN (continu) <input type="checkbox"/> BD TOPO <input type="checkbox"/> Orthophotoplan + MNT <input checked="" type="checkbox"/> Carte BCAE				
Critères de qualification des COURS D'EAU (cumulatifs)				
Alimentation par une source				
<input checked="" type="checkbox"/> OUI <input type="checkbox"/> NON <input type="checkbox"/> Indéterminé	<b>Type de source :</b> 1) Ponctuelle : <input type="checkbox"/> fontaine <input type="checkbox"/> lavoir <input type="checkbox"/> mare <input type="checkbox"/> plan d'eau <input type="checkbox"/> mouillère <input type="checkbox"/> émergence clairement identifiée 2) Diffuse : <input type="checkbox"/> zone drainée <input type="checkbox"/> prairie humide <input t

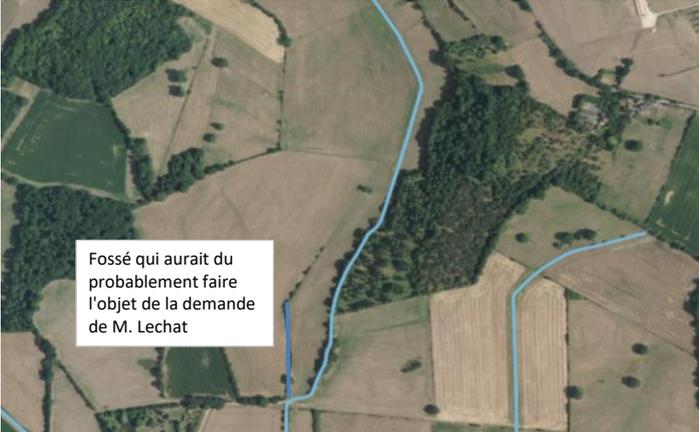
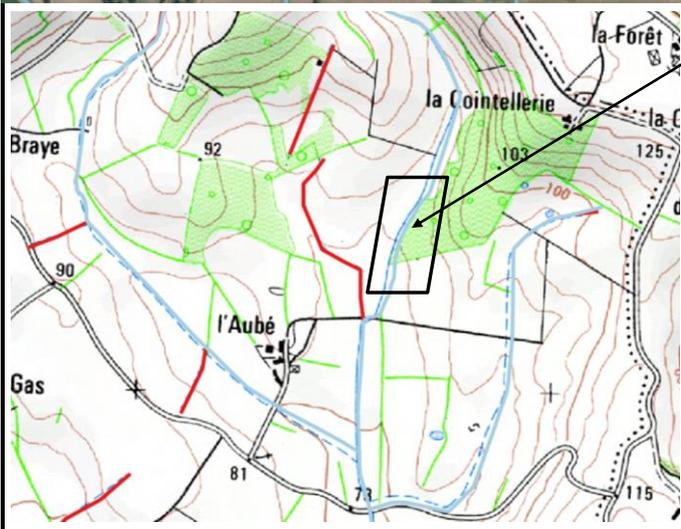
Le tronçon de la demande est clairement un cours d'eau (Cf. élément ci-dessus). Par contre, après discussion avec des agriculteurs du secteur, il semble très probable que M. Lechat se soit trompé de tronçon pour sa demande. En effet il n'est pas exploitant riverain du tronçon de la demande mais d'une autre parcelle contiguë à un fossé qui n'apparaît pas sur la carte IGN (Cf. plan ci dessous).

Localisation du tronçon, objet de la contestation et dont le statut de cours d'eau est confirmé suite à l'expertise du 29/08/2021
