Données générales					
Date :	26/03/2015	limites du tronçon	données GPS		
Opérateur (s) et organisme :	OFB		X (en dd)	Y (en dd)	n°
A LEFEUVRE			aval		
Commune :	Crissé	amont			
Lieu-dit :	La Souniche	Conditions d'observation :			
Nom usuel (si information) :		<input checked="" type="checkbox"/> < 8j sans pluies (10 mm dans les 8 jours) <input type="checkbox"/> > 8j sans pluies			
Référentiel cartographique actuel :	<input checked="" type="checkbox"/> Scan 25 IGN (Année :) <input type="checkbox"/> BD TOPO <input type="checkbox"/> Orthophotoplan + MNT <input checked="" type="checkbox"/> BCAE				
Critères de qualification des COURS D'EAU (cumulatifs)					
Alimentation par une source					
<input type="checkbox"/> OUI <input checked="" type="checkbox"/> NON <input type="checkbox"/> Indéterminé	Type de source : 1) Ponctuelle : <input type="checkbox"/> fontaine <input type="checkbox"/> lavoir <input type="checkbox"/> mare <input type="checkbox"/> plan d'eau <input type="checkbox"/> mouillère <input type="checkbox"/> émergence clairement identifiée 2) Diffuse : <input type="checkbox"/> zone drainée <input type="checkbox"/> prairie humide <input type="checkbox"/> zone humide <input type="ch

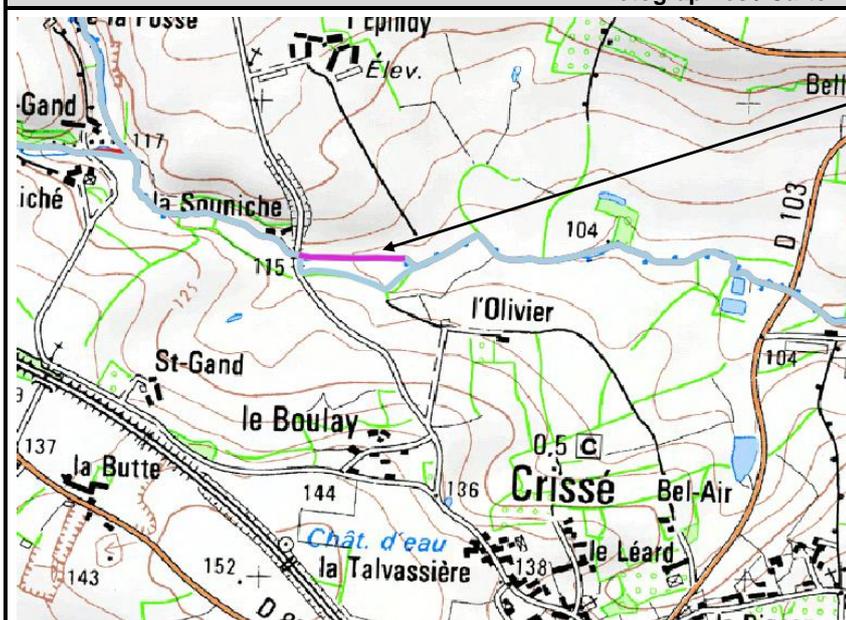
Photographies / Carte

Localisation du tronçon expertisé, actuellement classé en cours d'eau BCAE. L'expertise du 26/03/2015 avait déjà permis de mettre en évidence que ce tronçon présentait les caractéristiques d'un fossé / talweg. Seule la portion présente à l'extrémité aval possède les caractéristiques d'un cours d'eau.

- Tronçon à déclasser (fossé ou cours d'eau remblayé)
- Tronçon à classer comme cours d'eau
- Tronçon restant à expertiser
- Cours d'eau

Il s'agit d'un réseau hydrographique qui ne possède pas les caractéristiques d'un cours d'eau sur sa majeure partie.
