Données générales					
Date :	31/07/2021	limites du tronçon	données GPS		
Opérateur (s) et organisme :	OFB		X (en dd)	Y (en dd)	n°
J. PIOGER - T. GATINAULT			aval		
Commune :	Flée	amont			
Lieu-dit :	Quincampoix	Conditions d'observation :			
Nom usuel (si information) :		<input checked="" type="checkbox"/> < 8j sans pluies (10 mm dans les 8 jours) <input type="checkbox"/> > 8j sans pluies			
Référentiel cartographique actuel :		<input checked="" type="checkbox"/> Scan 25 IGN (Année :) <input type="checkbox"/> BD TOPO <input type="checkbox"/> Orthophotoplan + MNT <input checked="" type="checkbox"/> BCAE			
Critères de qualification des COURS D'EAU (cumulatifs)					
Alimentation par une source					
<input type="checkbox"/> OUI <input checked="" type="checkbox"/> NON <input type="checkbox"/> Indéterminé	Type de source : 1) Ponctuelle : <input type="checkbox"/> fontaine <input type="checkbox"/> lavoir <input type="checkbox"/> mare <input type="checkbox"/> plan d'eau <input type="checkbox"/> mouillère <input type="checkbox"/> émergence clairement identifiée 2) Diffuse : <input type="checkbox"/> zone drainée <input type="checkbox"/> prairie humide <input type="checkbox"/> zone humide <in

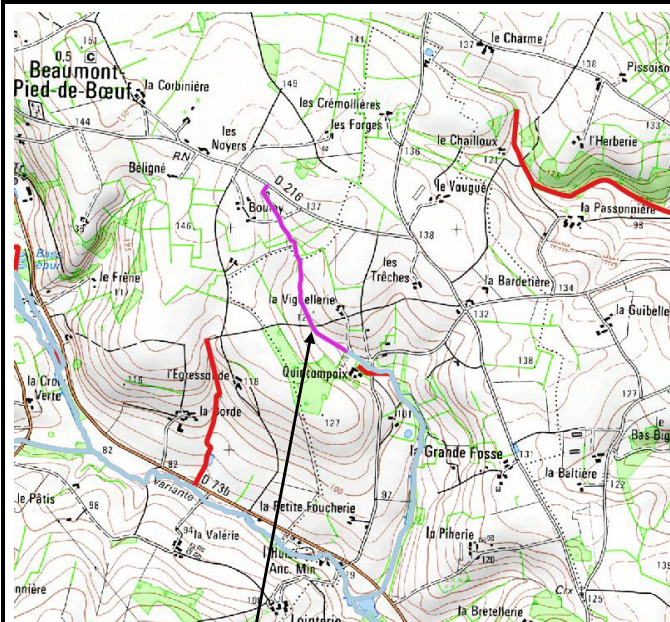
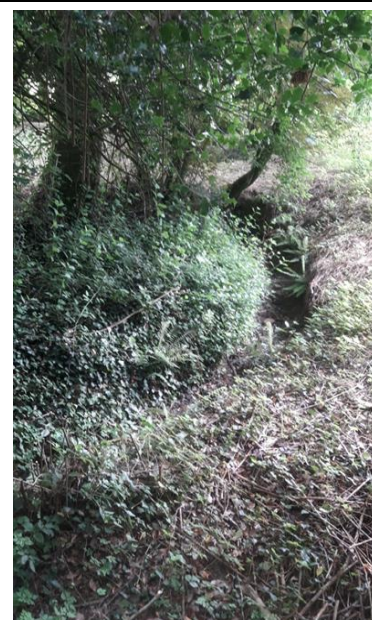
Localisation et vue du tronçon expertisé, actuellement classé en cours d'eau BCAA. L'expertise du 31/07/2021 a permis de mettre en évidence que ce tronçon ne possédait pas les caractéristiques d'un cours d'eau. la portion expertisée sera donc proposée au déclassement en fossé.

Il s'agit d'un réseau hydrographique qui ne possède pas les caractéristiques d'un cours d'eau sur la totalité de la demande.
