Données générales

Critères de qualification des COURS D'EAU (cumulatifs)

Photographies / Carte

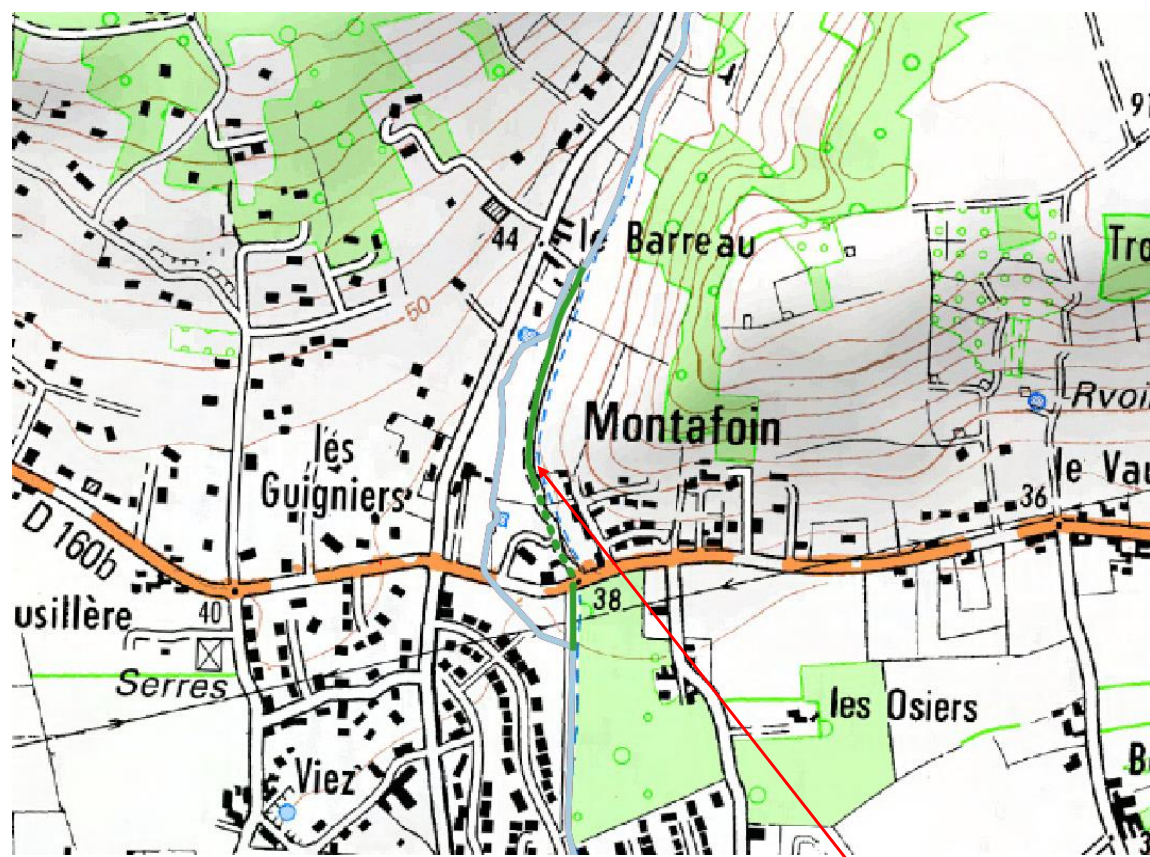
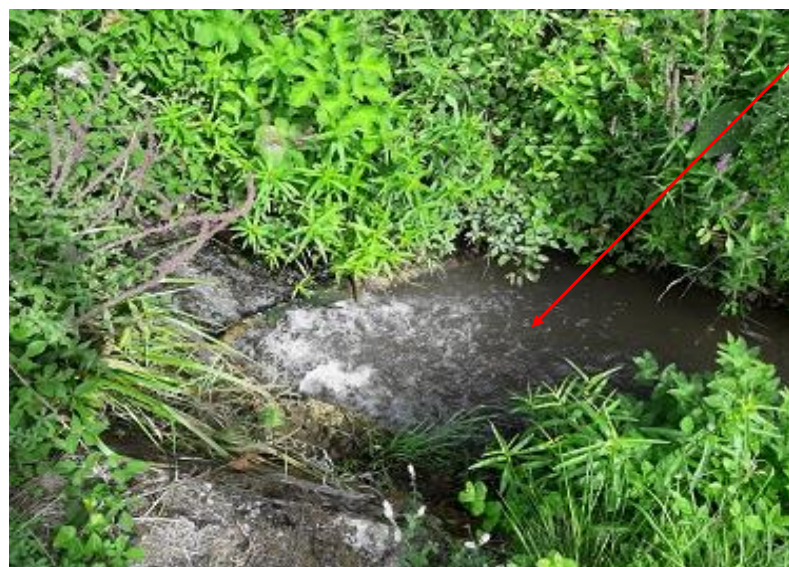
Localisation et vue du tronçon expertisé

- Tronçon à déclasser (fossé ou cours d'eau remblayé)
- Tronçon à classer comme cours d'eau
- Tronçon restant à expertiser
- Cours d'eau

Ce tronçon possède les caractéristiques d'un cours d'eau. Il est busé sur 150 mètres et aérien sur 300 mètres environ.
