Données générales

HC22_516 et HC22_517

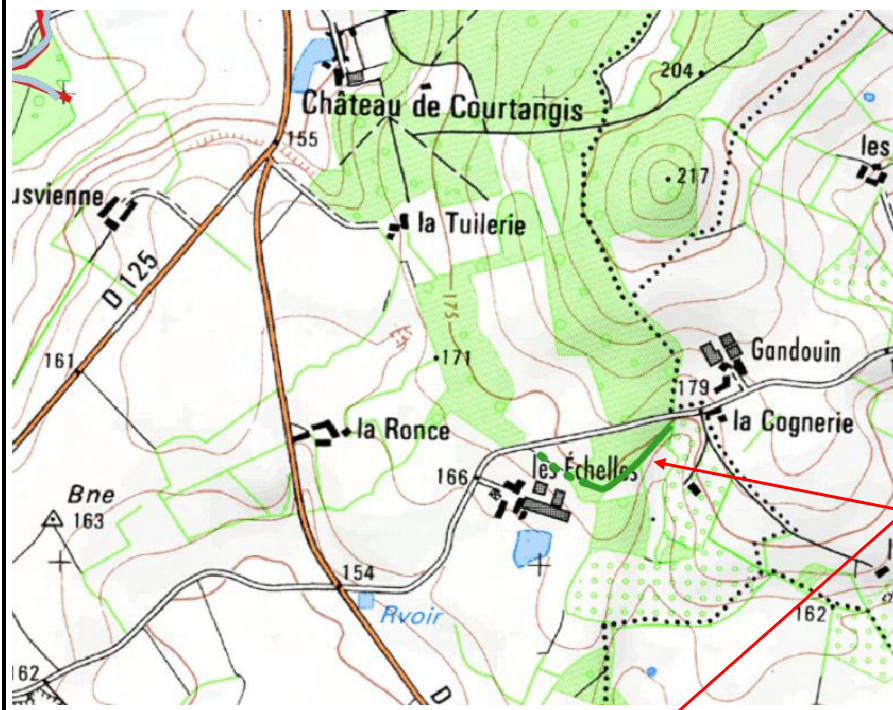
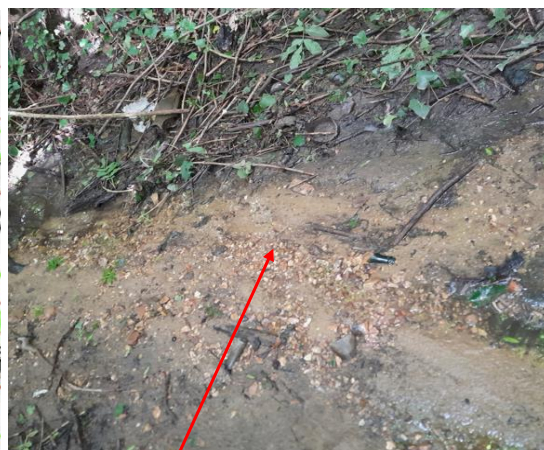
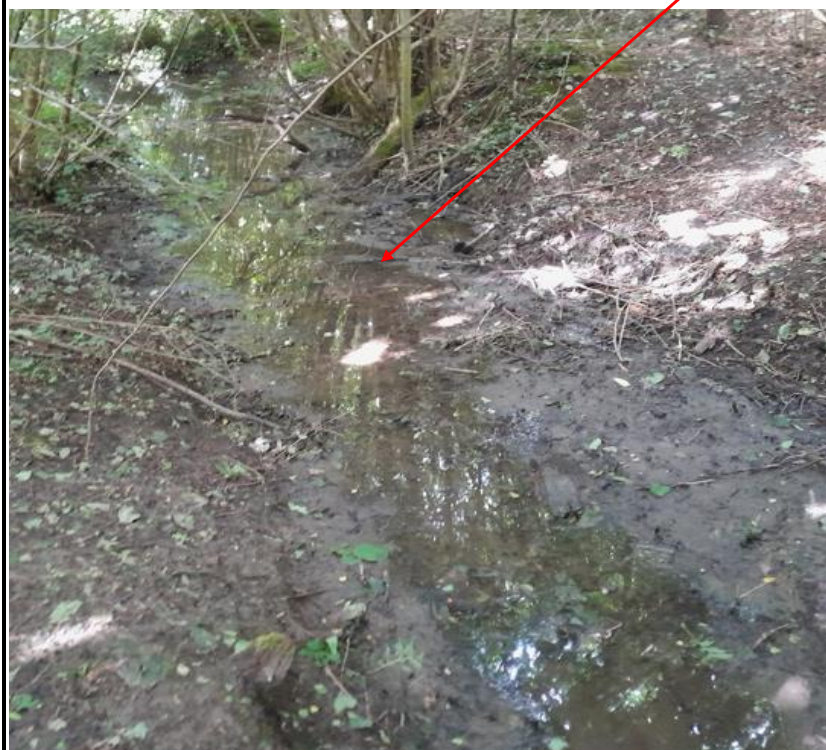
Photographies / Carte

Localisation et vue du tronçon expertisé

- Tronçon à déclasser (fossé ou cours d'eau remblayé)
- Tronçon à classer comme cours d'eau
- Tronçon restant à expertiser
- Cours d'eau

La Source et le lit naturel de ce cours d'eau sont situés sur le bassin de la Bray. Aujourd'hui, ce cours d'eau a été placé dans un bief (déjà représenté sur les Cartes d'Etat major) afin d'alimenter en eau « La Tuilerie » et « Le Château de Courtangis ». Il est ainsi devenu un affluent du cours d'eau Ruisseau de Gradon, lui-même affluent de l'Huisne. Par défaut d'entretien de ce bief, l'eau s'infiltre par différentes fuites et la partie aval du bief n'est plus alimentée.
