Données générales

Ident_OFB:HC22_515

Localisation et vue de l'écoulement expertisé

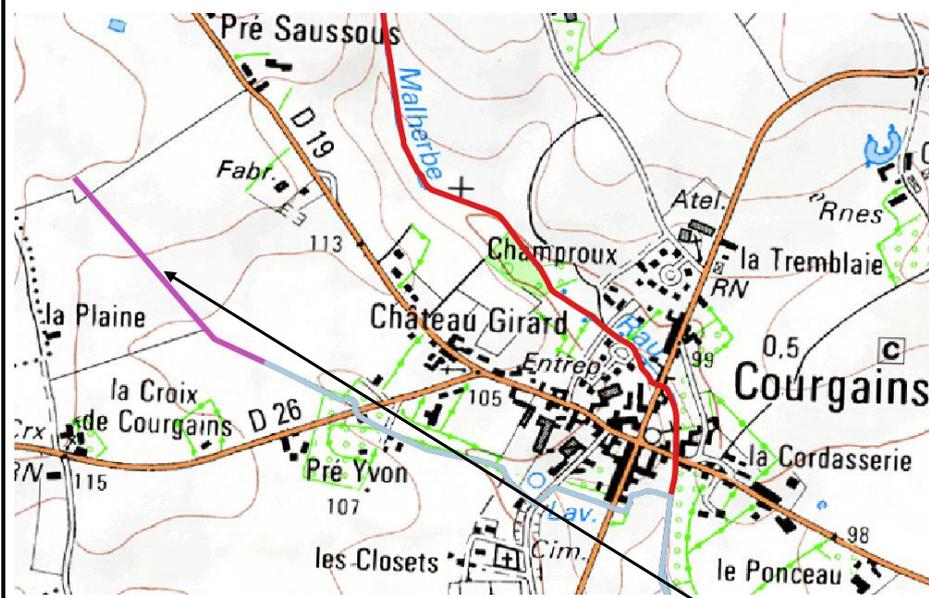
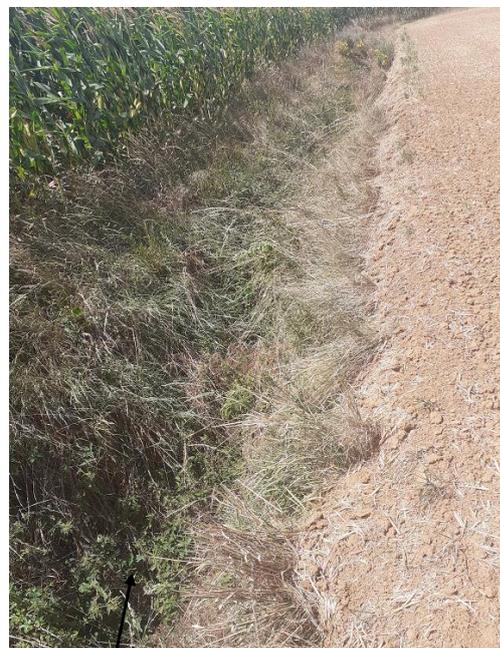
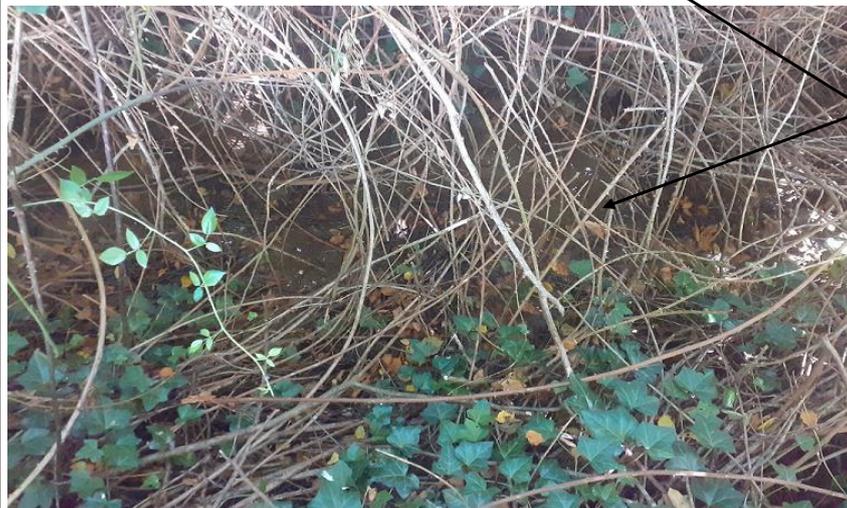
Photographies / Carte

La portion amont du tronçon expertisé ne possède pas les caractéristiques d'un cours d'eau. Le cours d'eau prend sa source au droit d'une émergence située en bordure d'une zone humide.
