Données générales

Ident_OFB:HC22_497; HC22_498; HC22_499; HC22_500 et HC22_501

Localisation et vue de l'écoulement expertisé

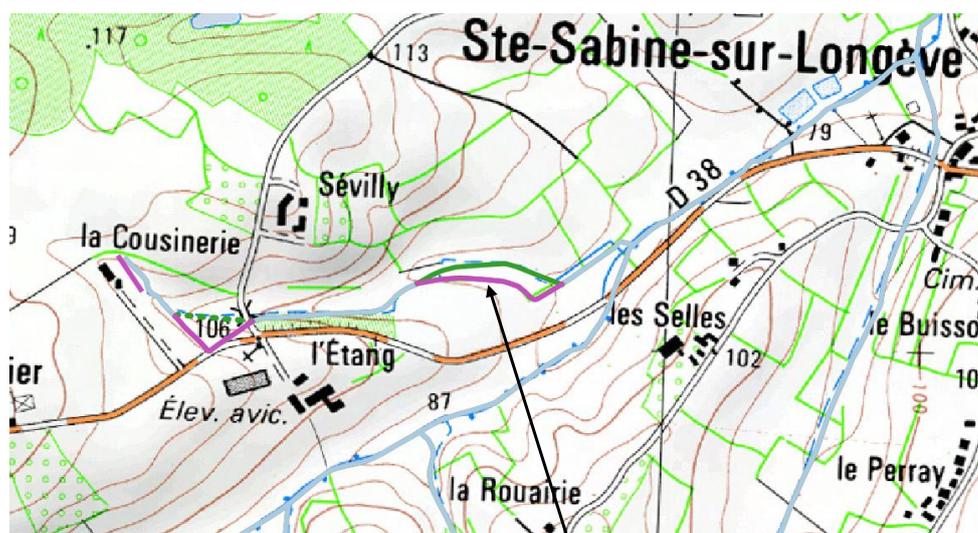
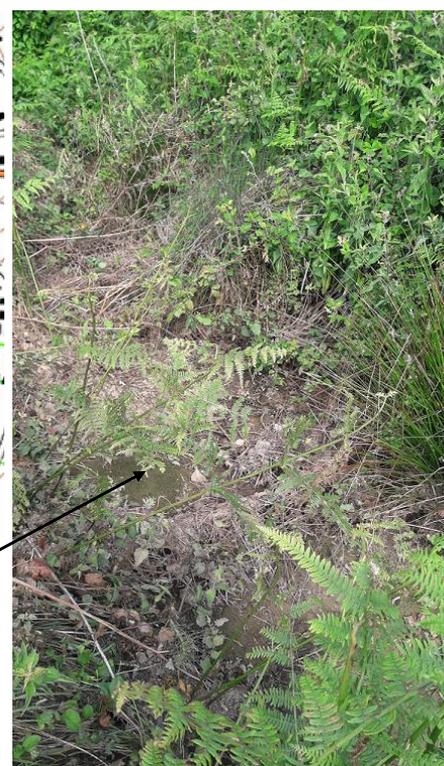
- Tronçon à déclasser (fossé ou cours d'eau remblayé)
- Tronçon à classer comme cours d'eau
- Tronçon restant à expertiser
- Cours d'eau

L'expertise réalisée fait suite à une contestation du tracé exact du cours d'eau. Il s'avère en effet que le tracé réel du ruisseau n'est pas celui classé en BCAE. Une modification est également nécessaire sur la portion amont avec l'intégration d'une portion busée.
