Ident_OFB: C22_439

Localisation et vue du tronçon expertisé

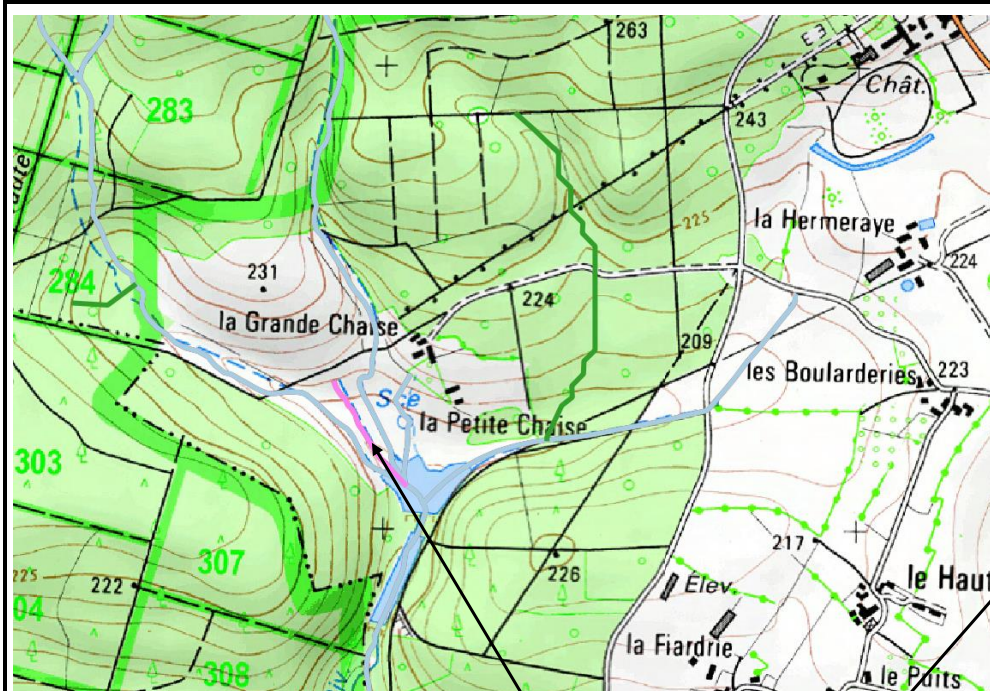
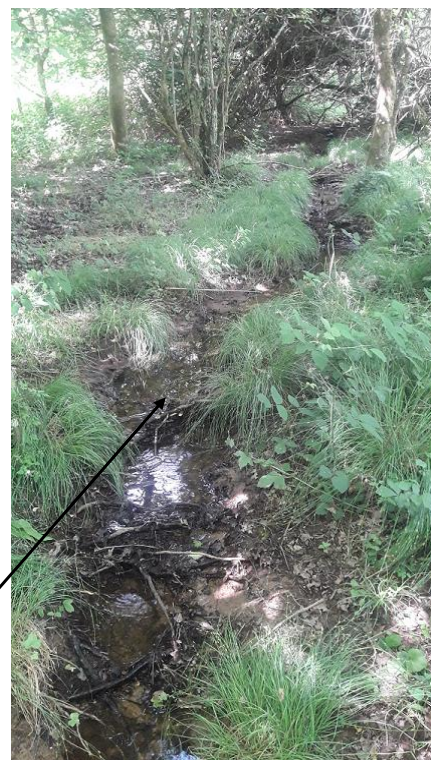
Le tronçon expertisé correspond à un boisement humide. Un pseudo lit s'est creusé lors des périodes pluvieuses mais celui-ci n'est pas alimenté en dehors de ces périodes.
