**Données générales**

Ident\_OFB: C22\_508

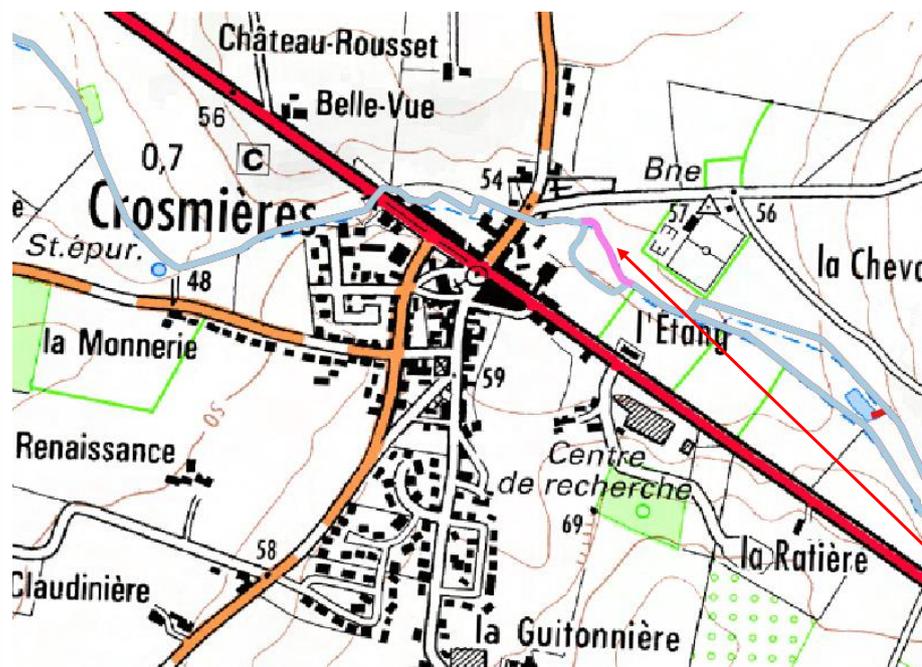
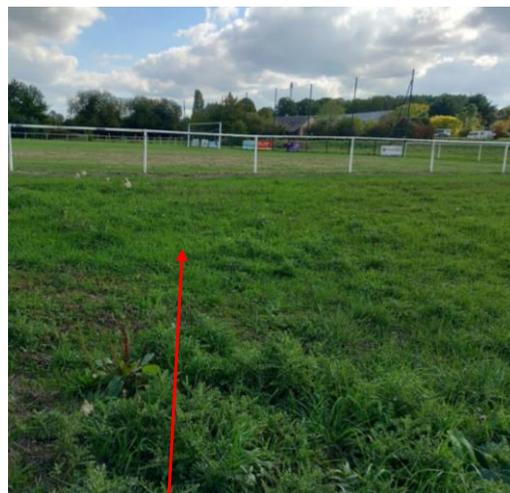
Localisation et vue du tronçon expertisé

Cette portion de linéaire n'existe plus depuis le détournement du cours d'eau réalisé à la suite de la création du terrain de foot en 2012. Il s'agit de l'ancien tracé, inexistant aujourd'hui.
