Données générales

Date :	10/02/2023	limites du tronçon	données GPS		
Opérateur (s) et organisme :	OFB		X (en dd)	Y (en dd)	n°
A LEFEUVRE / B ROYER		aval			
Commune :	MONT-SAINT-JEAN	amont

Lieu-dit : La Vallas

Nom usuel (si information) L'Orthe

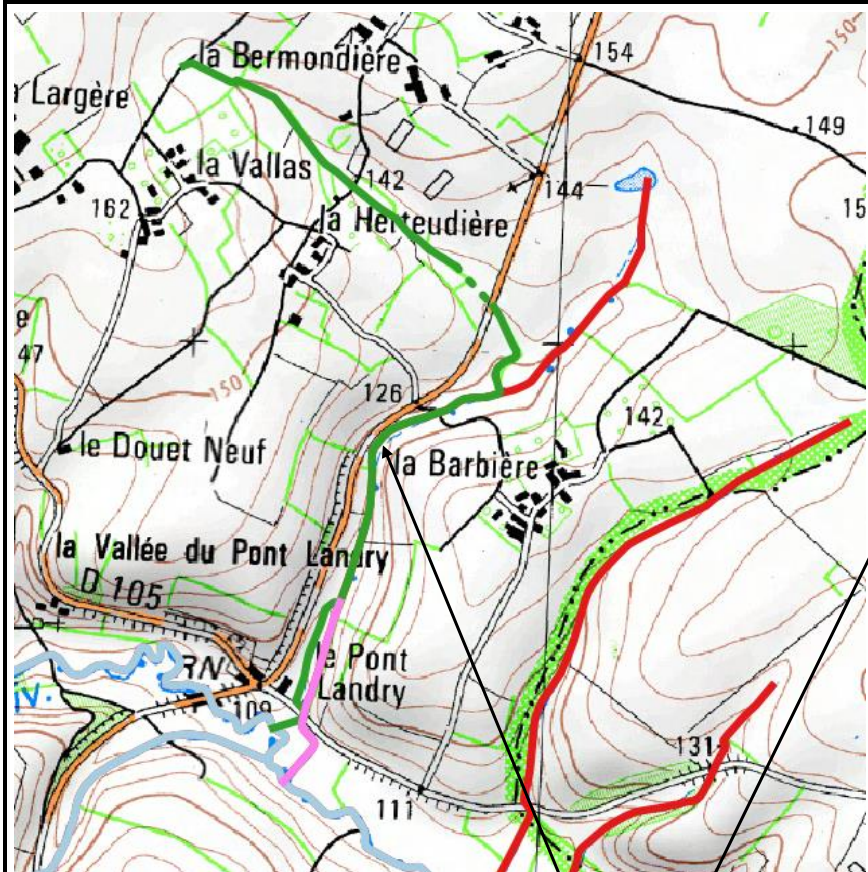
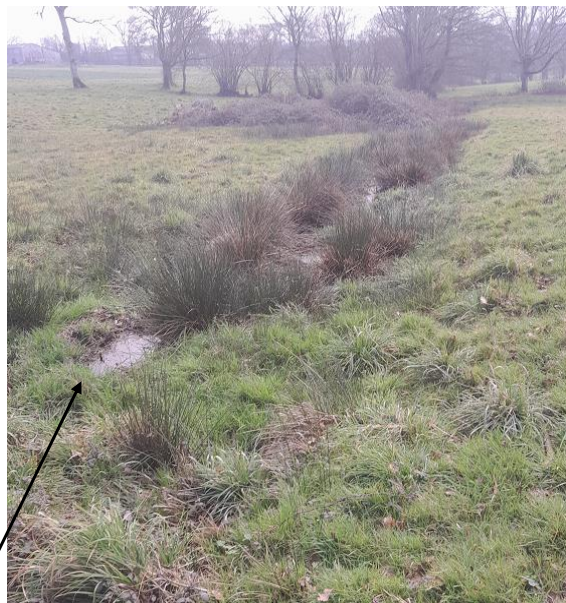
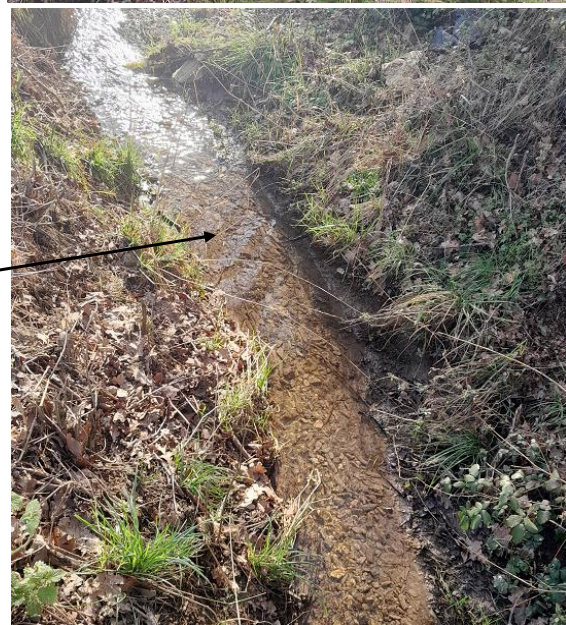
Photographies / Carte

Localisation et vue de l'écoulement expertisé

Le linéaire expertisé possède les caractéristiques d'un cours d'eau. Il prend sa source au droit du trop plein d'un plan d'eau, ainsi qu'au niveau d'émergence dans le coteau et d'une zone humide. Il traverse un ancien plan d'eau sur cours, présente une portion busée avant de rejoindre le cours d'eau "l'Orthe" en aval du lieu-dit "Pont Landry".
