#### 5.3.2.4.2. Mesures d'atténuation des incidences du projet

## 5.4. Gestion des eaux pluviales et des pollutions accidentelles et chroniques

**Le Département de la Sarthe**  
Barreau de liaison - Phase définitive

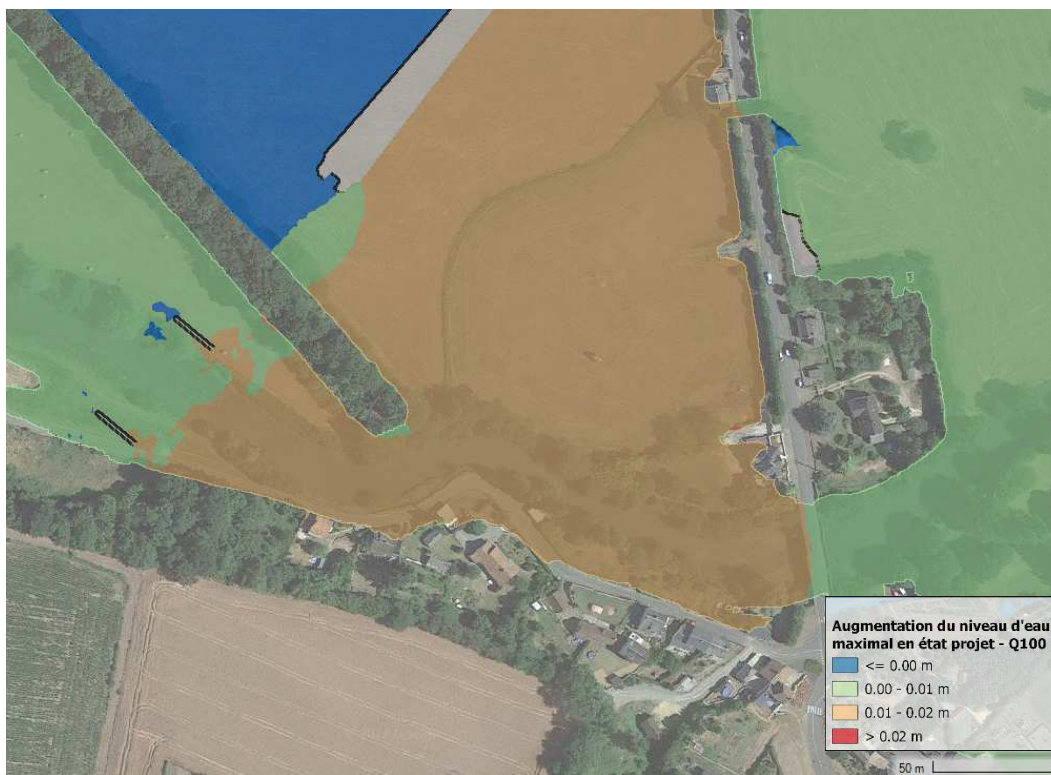
**Figure 53 : Augmentation des niveaux d'eau atteints pour Q100 entre état actuel et état projet -vue zoomée**

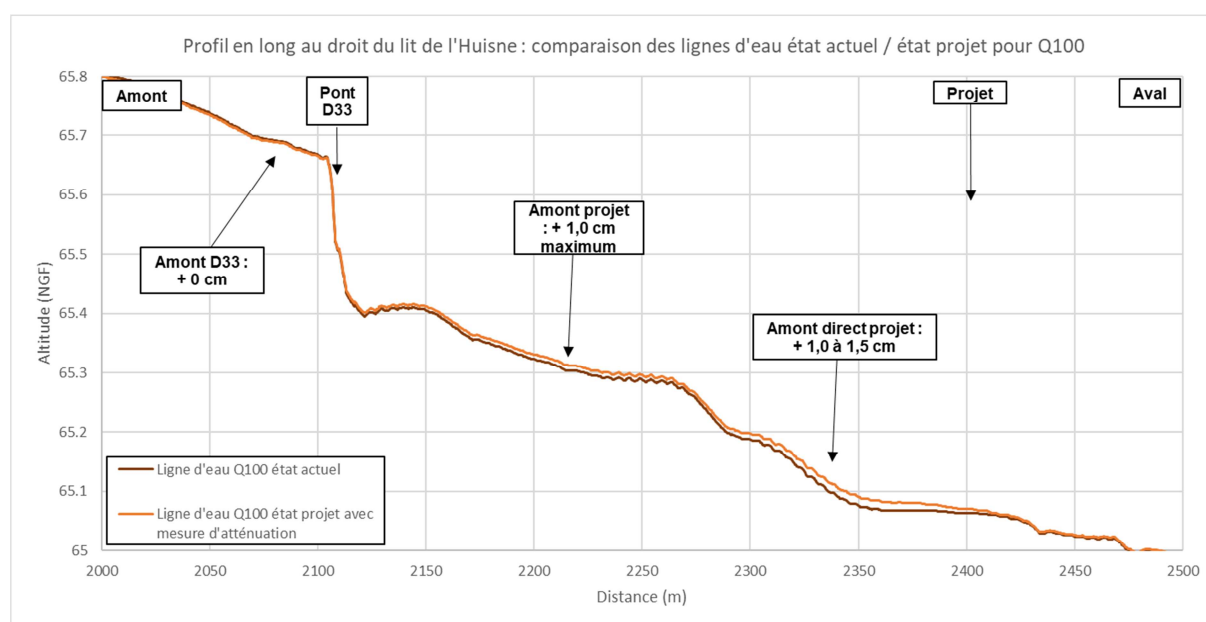
Un profil en long des niveaux d'eau maximums au droit du lit mineur de l'Huisne a été tracé sur le secteur du projet, de 100 m en amont de la D33, jusqu'à 100 m en aval du futur viaduc.

**Figure 56 : Profil en long au droit du lit mineur de l'Huisne : comparaison des lignes d'eau entre état actuel et état projet avec mesure d'atténuation pour Q100**

- ▶ Une rehausse des niveaux d'eau comprise entre 1,0 et 1,5 cm mais cantonnée à l'amont direct du projet (sur un linéaire de 75 m) ;
- ▶ Une rehausse des niveaux d'eau inférieure à 1 cm ensuite jusqu'à la D33 et en amont. Rappelons que considérant les incertitudes liées à la modélisation hydraulique, une variation des niveaux d'eau inférieure à 1 cm n'est pas considérée comme significative ;

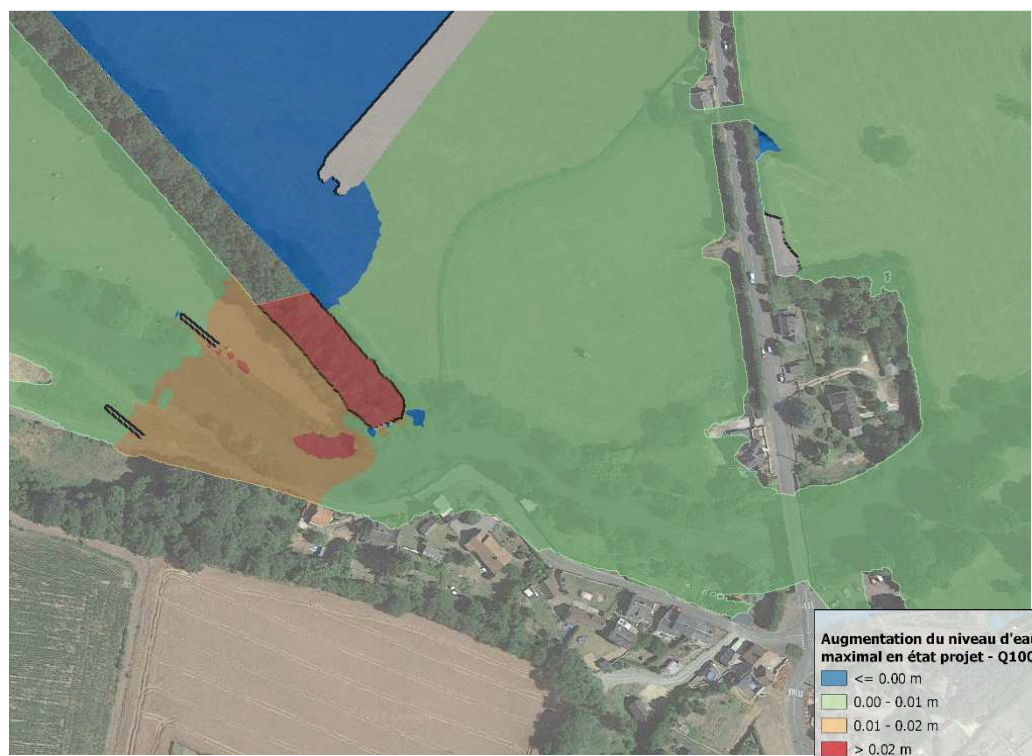
**Figure 58 : Augmentation des niveaux d'eau atteints pour Q100 entre état actuel et état projet variante initiale avec mesure d'atténuation – vue zoomée**
