Données générales

Date :	<input type="text" value="14/08/23"/>	limites du tronçon	données GPS		
Opérateur (s) et organisme :	<input type="text" value="OFB"/>		X (en dd)	Y (en dd)	n°
<input type="text" value="LEFEUVRE"/>		aval			
Commune :	<input type="text" value="Domfront-en-Champagne"/>	amont

Ident_OFB: C23_107; C23_108 et C23_109.

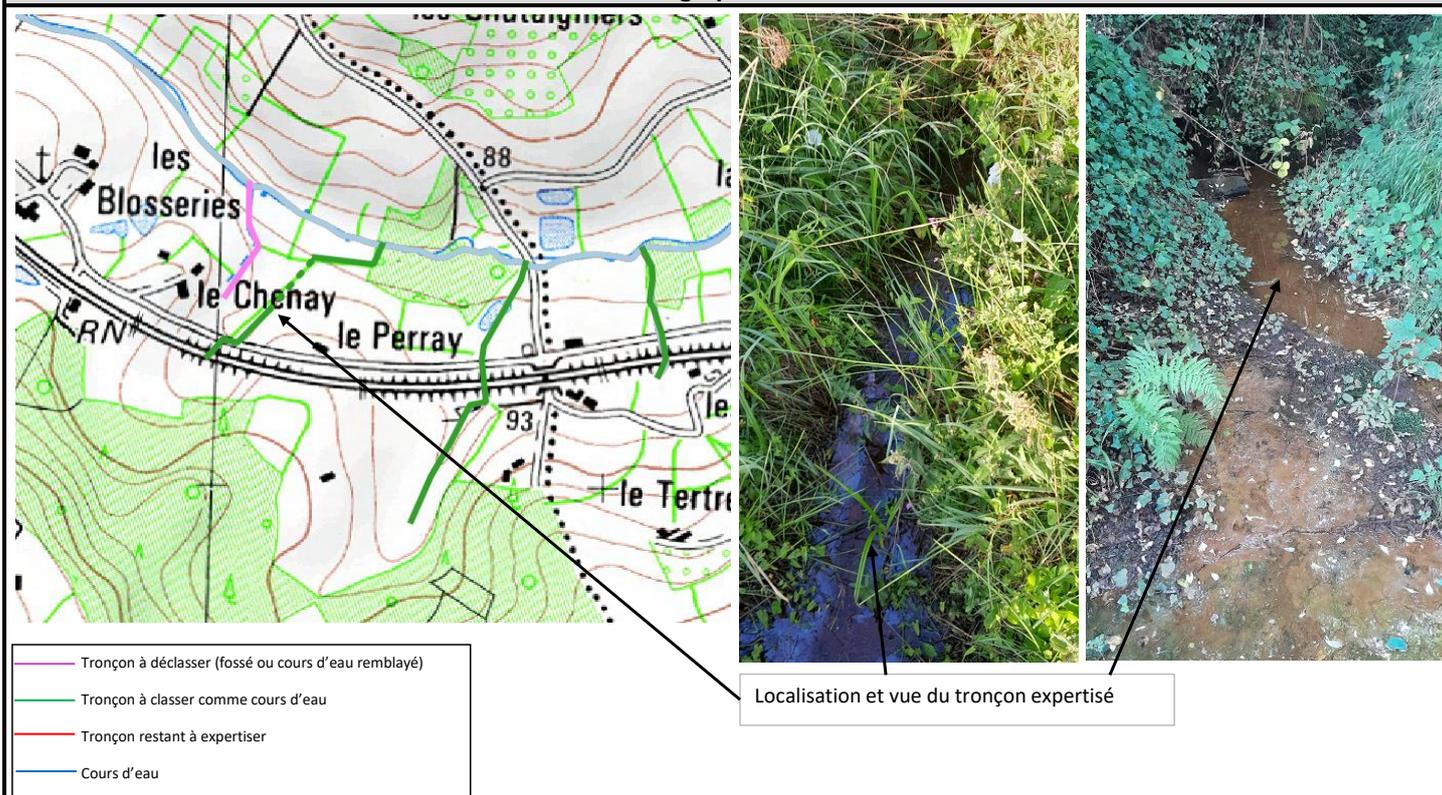
Photographies / Carte

Deux tronçons ont été expertisés sur cette fiche. Le tronçon en rose est un fossé ou chemin creux ne présentant pas d'écoulement. Le second tronçon possède les caractéristiques d'un cours d'eau. Il prend sa source en amont de la voie ferrée au niveau de l'exutoire de fossé et d'un ouvrage busé. Les photos aériennes anciennes montrent la présence de zones humides existantes dans le passé et drainées actuellement.
