**Données générales**

Date :	<input type="text" value="14/08/23"/>	<b>limites du tronçon</b>	données GPS		
Opérateur (s) et organisme :	<input type="text" value="OFB"/>		X (en dd)	Y (en dd)	n°
<input type="text" value="LEFEUVRE"/>		aval			
Commune :	<input type="text" value="Domfront-en-Champagne"/>	amont

Ident\_OFB: C23\_110

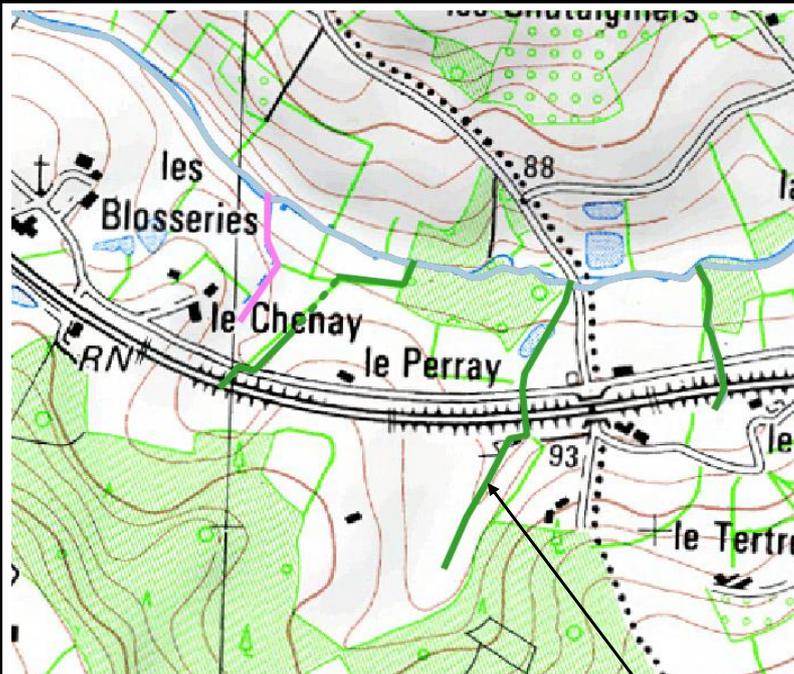
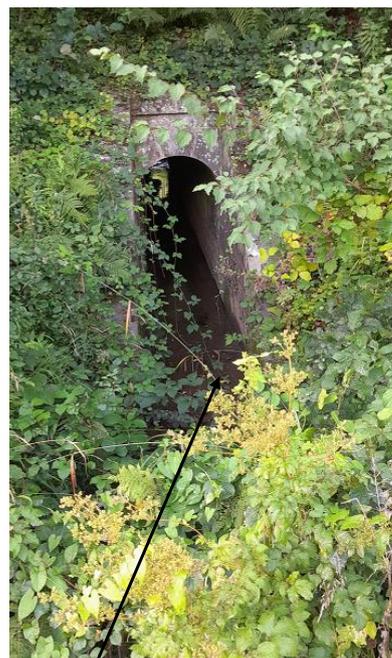
Localisation et vue du tronçon expertisé

Le tronçon expertisé prend sa source au milieu d'un champ cultivé, au niveau d'un tronçon largement rectifié et surcreusé. Les photos aériennes anciennes montrent la présence de zones humides et sources existantes dans le passé et drainées actuellement.
