Données générales

Ident_OFB: C23_138; C23_139; C23_140 et C23_141

Photographies / Carte

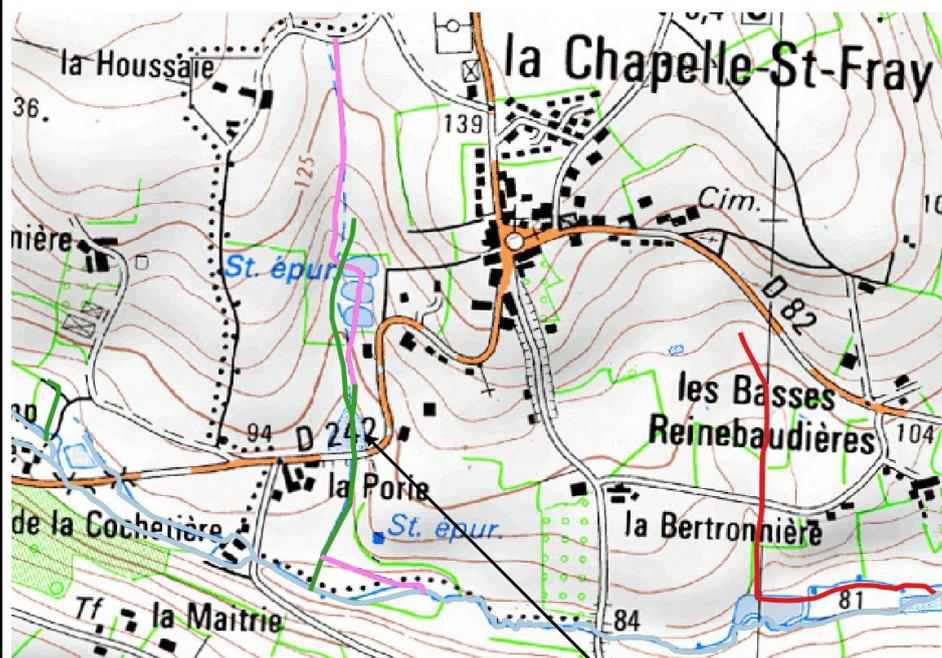
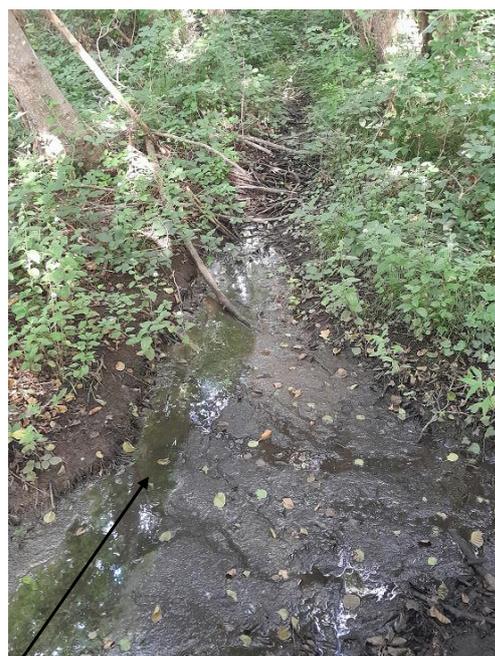
Localisation et vue du tronçon expertisé

Cet écoulement prend sa source au droit d'une prairie humide et à l'exutoire d'une succession de plan d'eau créés sans doute en zone humide. Il rejoint ensuite le ruisseau de Vrai.
