Données générales

Ident_OFB: C23_152.

Localisation et vue du tronçon expertisé

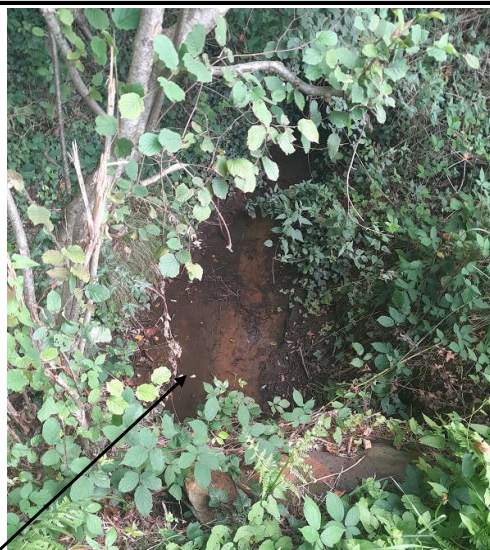
Photographies / Carte

Le tronçon expertisé correspond à une rupture de continuité dans le linéaire de l'écoulement principal.
Le cours est bien présent et passe dans un boisement humide.
