Données générales

Ident_OFB: C23_165.

Localisation et vue du tronçon expertisé

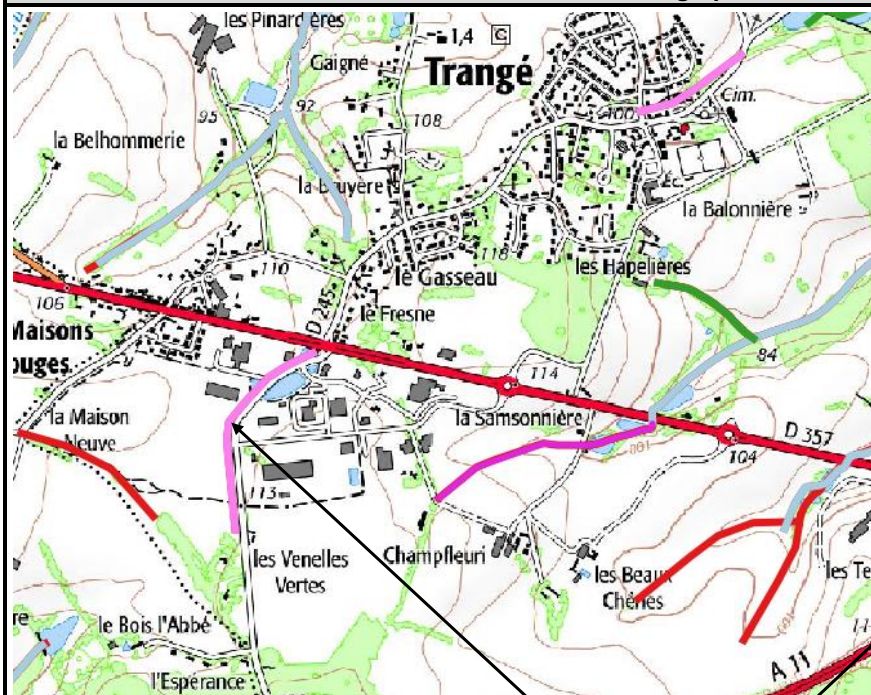
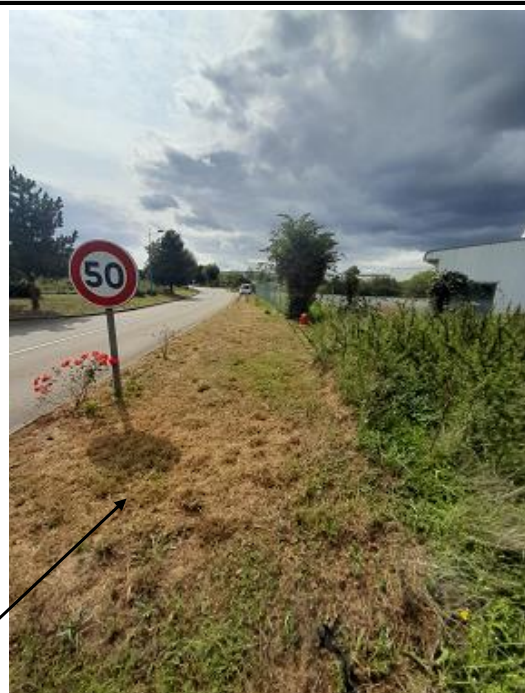
Photographies / Carte

Le tronçon expertisé ne présente aucune caractéristique d'un cours d'eau. Il s'agit peut-être d'un ancien talweg avant l'aménagement total de cette zone d'activité.
