Données générales					
Date :	12/06/2023	limites du tronçon	données GPS		
Opérateur (s) et organisme :	OFB		X (en dd)	Y (en dd)	n°
PIOGER/FONTAINE/ROCHEREAU			aval	47.722397	-0.080913
Commune :	La FLÈCHE	amont	47.730307	-0.068940	
Conditions d'observation : <input checked="" type="checkbox"/> < 8j sans pluies (10 mm dans les 8 jours) <input checked="" type="checkbox"/> > 8j sans pluies n° photos : 01					
Référentiel cartographique actuel : <input type="checkbox"/> Scan 25 IGN (Année :) <input checked="" type="checkbox"/> BD TOPO <input checked="" type="checkbox"/> Orthophotoplan + MNT <input type="checkbox"/> BCAE					
Critères de qualification des COURS D'EAU (cumulatifs)					
Alimentation par une source					
<input checked="" type="checkbox"/> OUI <input type="checkbox"/> NON <input type="checkbox"/> Indéterminé		Type de source : 1) Ponctuelle : <input type="checkbox"/> fontaine <input type="checkbox"/> lavoir <input type="checkbox"/> mare <input type="checkbox"/> plan d'eau <input type="checkbox"/> mouillèr <input type="checkbox"/> émergence clairement identifiée 2) Diffuse : <input type="checkbox"/> zone drainée <input type="checkbox"/> prairie humide <input checked="" type="c

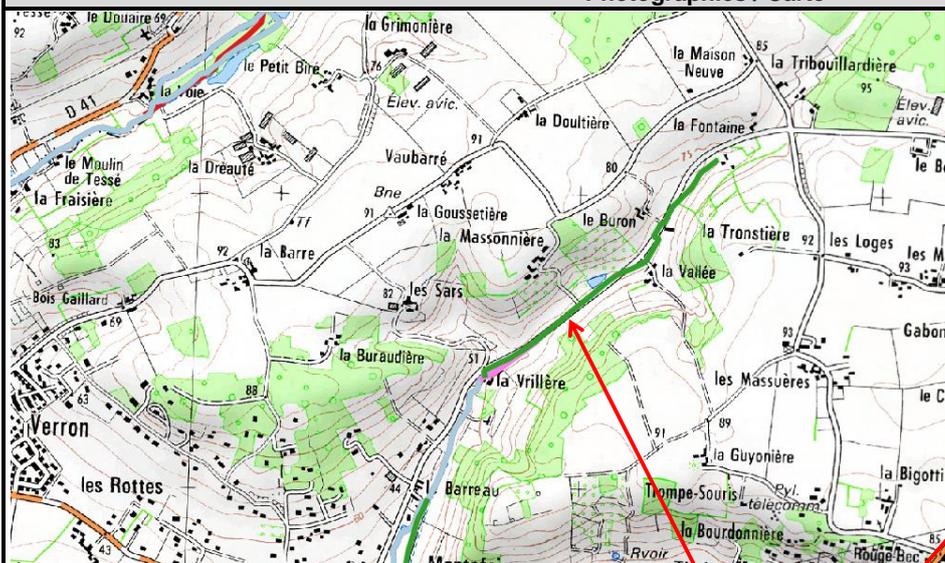
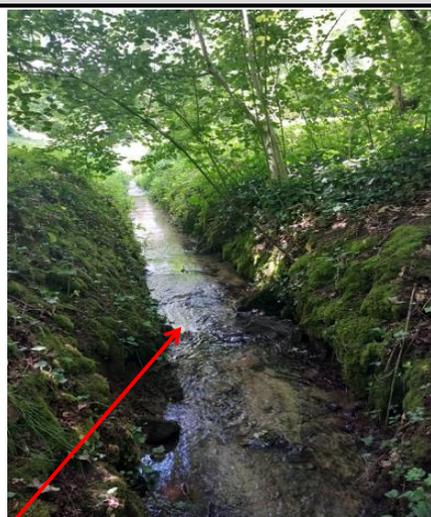
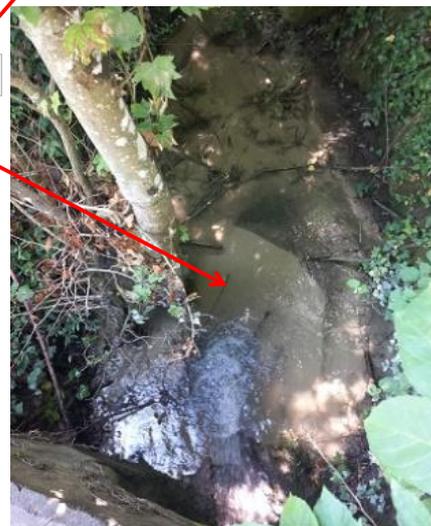
- Tronçon à déclasser (fossé ou cours d'eau remblayé)
- Tronçon à classer comme cours d'eau
- Tronçon restant à expertiser
- Cours d'eau

Cours d'eau de nouveau dans son lit depuis que la ville de La Flèche a cessé de capter la source en eau potable (environ 3 ans).
