Données générales

Lieu-dit : La Chevallerie

Nom usuel (si information) L'Orne Saosnoise

Ident_OFB:HC23_058

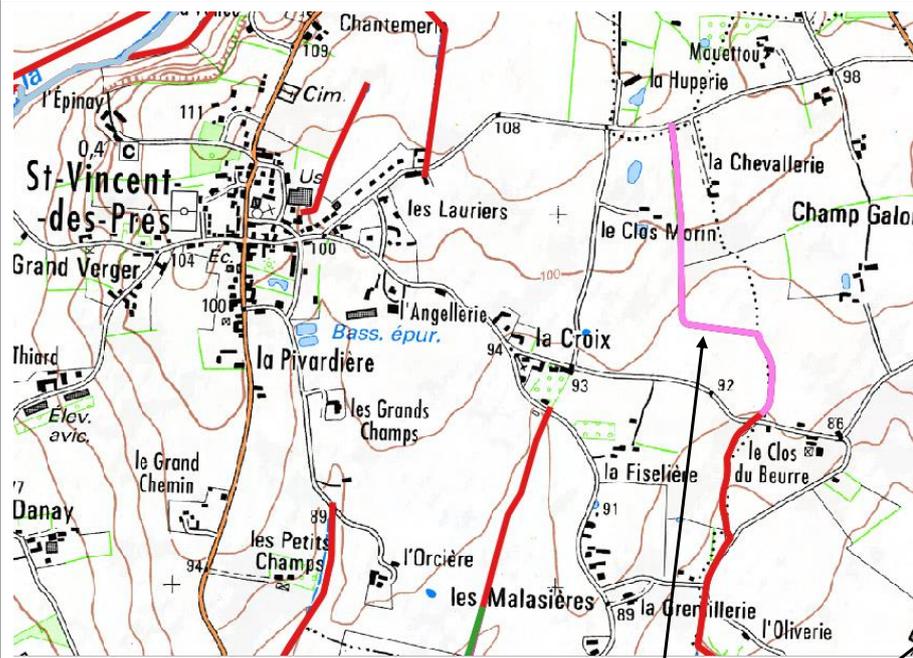
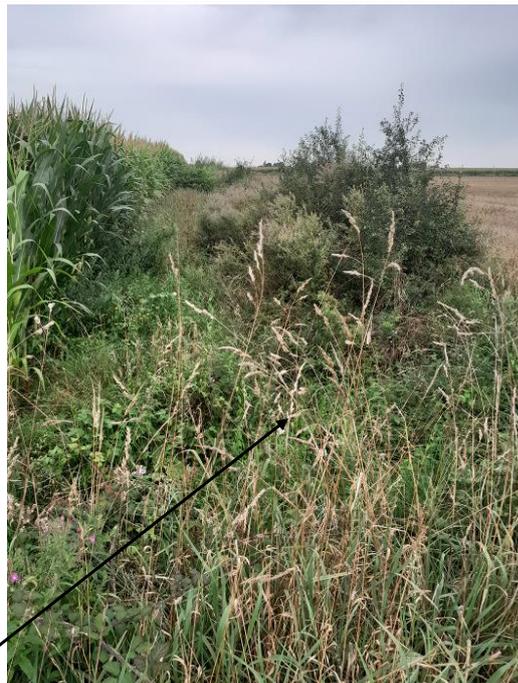
Localisation et vue de l'écoulement expertisé

Le tronçon expertisé ne possède pas les caractéristiques d'un cours d'eau. Il semble être alimenté seulement en période pluvieuse ou en période hivernale par le drainage agricole.
