Données générales

Lieu-dit : Les Epineaux

Nom usuel (si information) : L'Orne Saosnoise

Ident_OFB:HC23_062 et HC23_063

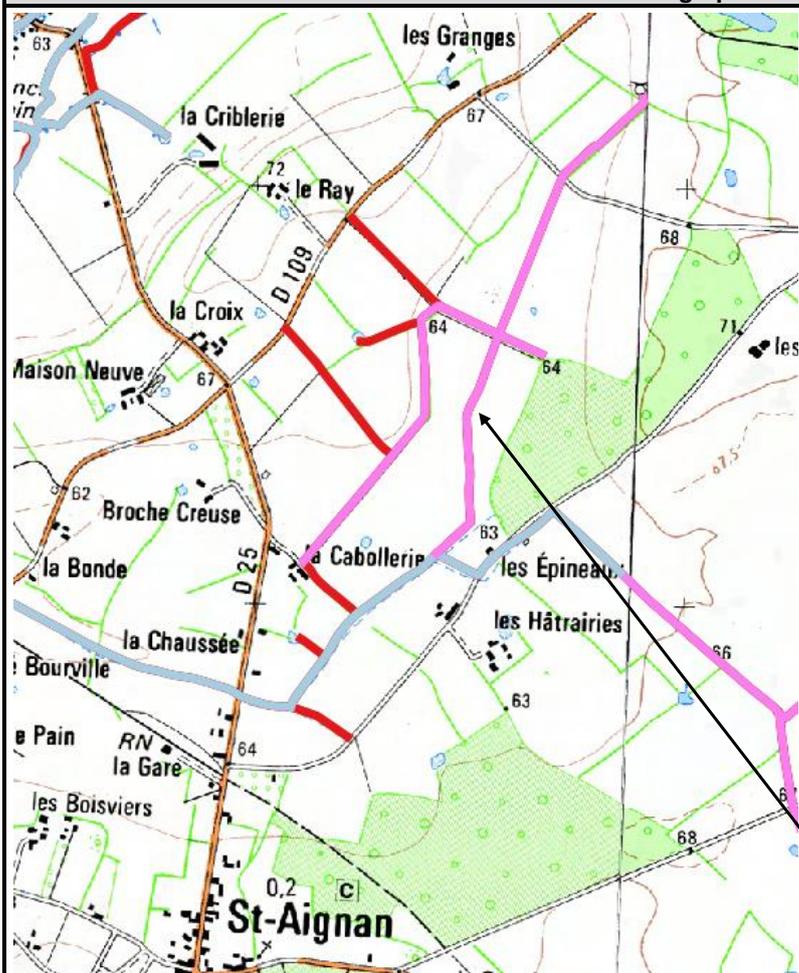
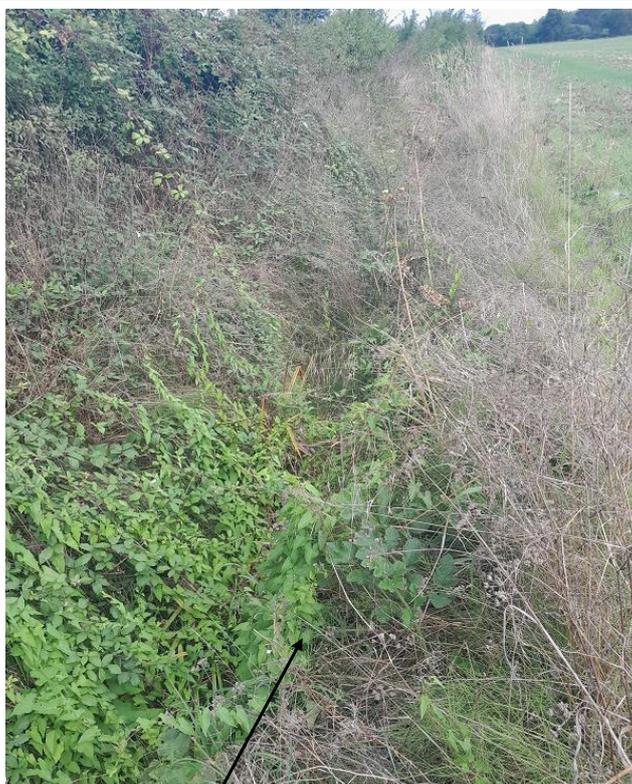
Photographies / Carte

Localisation et vue de l'écoulement expertisé

Le tronçons expertisés ne possèdent pas les caractéristiques d'un cours d'eau. Ceux-ci correspondent à des fossés de drainage créés dans d'anciennes prairies humides, aujourd'hui cultivées. Il n'y a pas de source identifiable. Leur alimentation en eau ne se fait qu'en période pluvieuse ou l'hiver par la remontée de la nappe.
