Données générales

Date :	12/06/2023	limites du tronçon	données GPS		
Opérateur (s) et organisme :	OFB		X (en dd)	Y (en dd)	n°
A LEFEUVRE		aval			
Commune : La Bazoge		amont

Ident_OFB:C23_061; C23_062 et C23_063

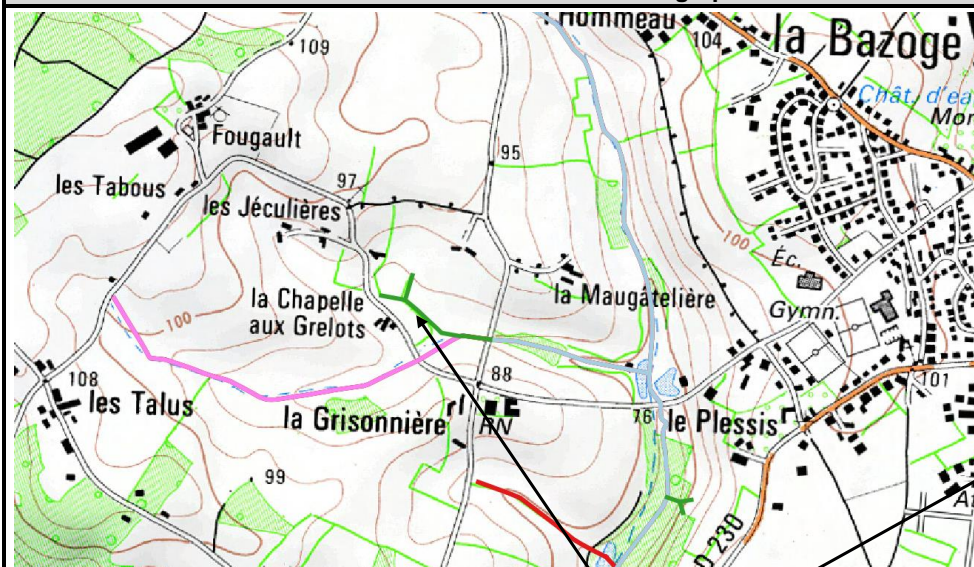
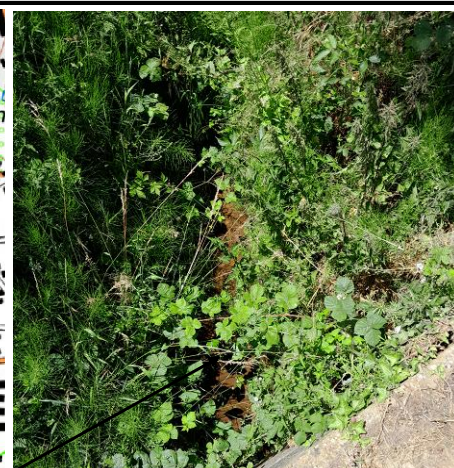
Localisation et vue de l'écoulement expertisé

- Tronçon à déclasser (fossé ou cours d'eau remblayé)
- Tronçon à classer comme cours d'eau
- Tronçon restant à expertiser
- Cours d'eau

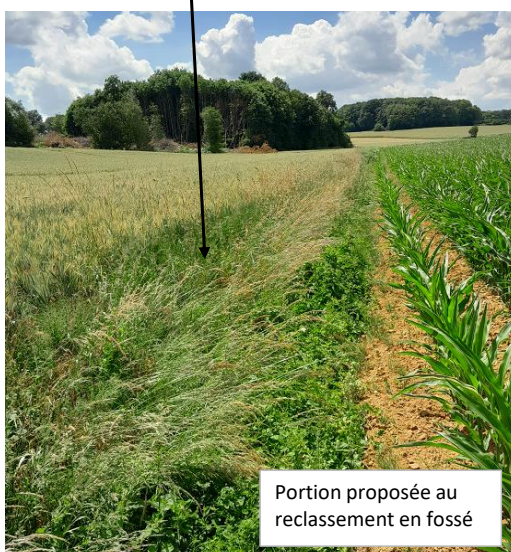
Portion proposée au reclassement en fossé

Cet écoulement prend sa source au droit de 2 émergence situées dans une prairie humide.
Le reste des tronçons expertisés correspondent à des fossés alimentés exclusivement lors de périodes pluvieuses.
