**Données générales**

Lieu-dit : La Fosse Noire

Nom usuel (si information) L'Antonnière

Ident\_OFB:C23\_054

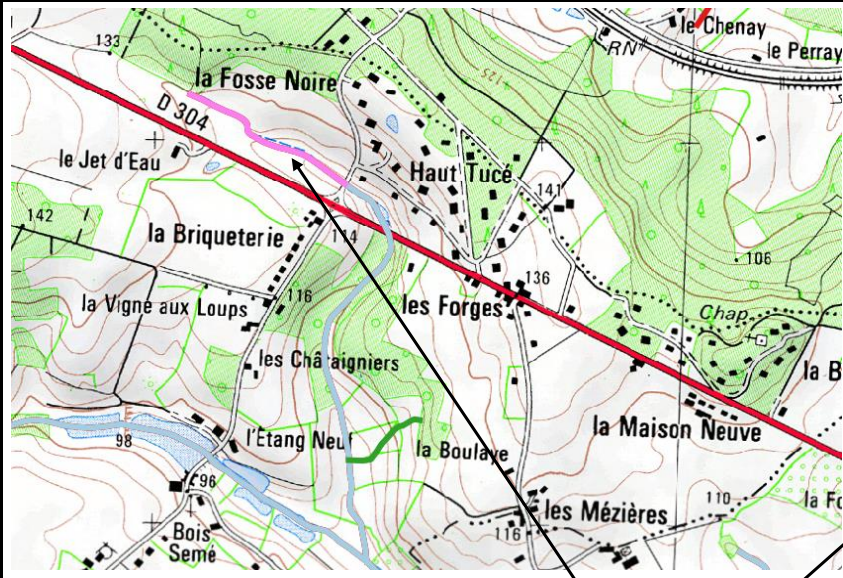
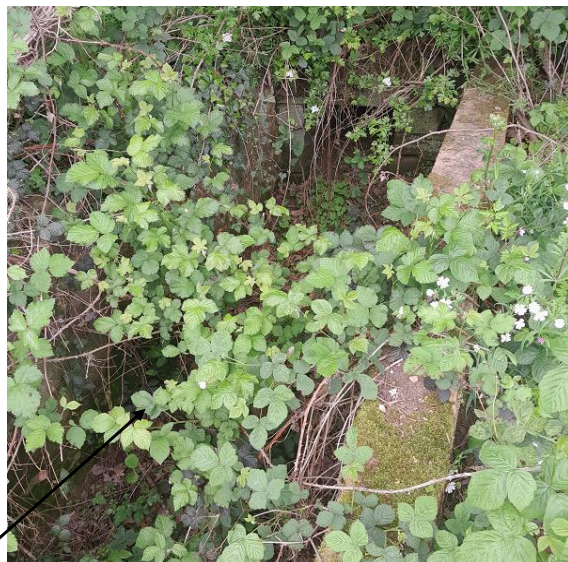
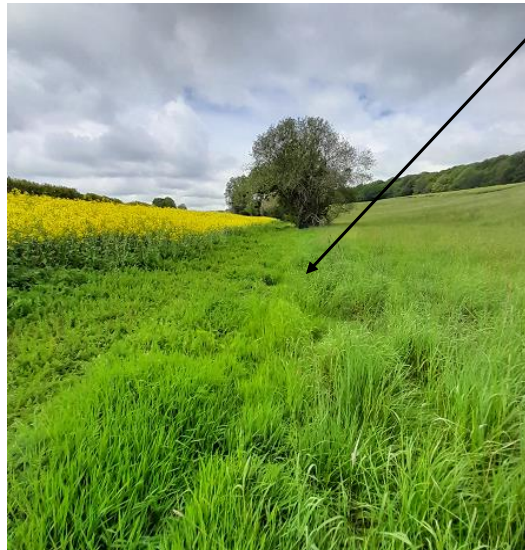
Localisation et vue de l'écoulement expertisé

Cet écoulement ne présentait pas d'écoulement le jour de la visite. Il s'agit d'un simple talweg alimenté par les eaux de pluie.
