Données générales					
Date :	<input type="text" value="07/05/23"/>	limites du tronçon	données GPS		
Opérateur (s) et organisme :	<input type="text" value="OFB"/>		X (en dd)	Y (en dd)	n°
LEFEUVRE			aval		
Commune :	<input type="text" value="Louvigny"/>	amont			
Lieu-dit :	<input type="text" value="Les Pruniers"/>	Conditions d'observation :			
Nom usuel (si information) :	<input type="text" value="La Bienne"/>	<input checked="" type="checkbox"/> < 8j sans pluies (10 mm dans les 8 jours) <input type="checkbox"/> > 8j sans pluies			
Référentiel cartographique actuel :		<input type="checkbox"/> Scan 25 IGN (Année :) <input checked="" type="checkbox"/> BD TOPO <input type="checkbox"/> Orthophotoplan + MNT <input type="checkbox"/> BCAE			
Critères de qualification des COURS D'EAU (cumulatifs)					
Alimentation par une source					
<input checked="" type="checkbox"/> OUI <input type="checkbox"/> NON <input type="checkbox"/> Indéterminé	Type de source : 1) Ponctuelle : <input checked="" type="checkbox"/> fontaine <input type="checkbox"/> lavoir <input type="checkbox"/> mare <input type="checkbox"/> plan d'eau <input type="checkbox"/> mouillère <input type="checkbox"/> émergence clairement i

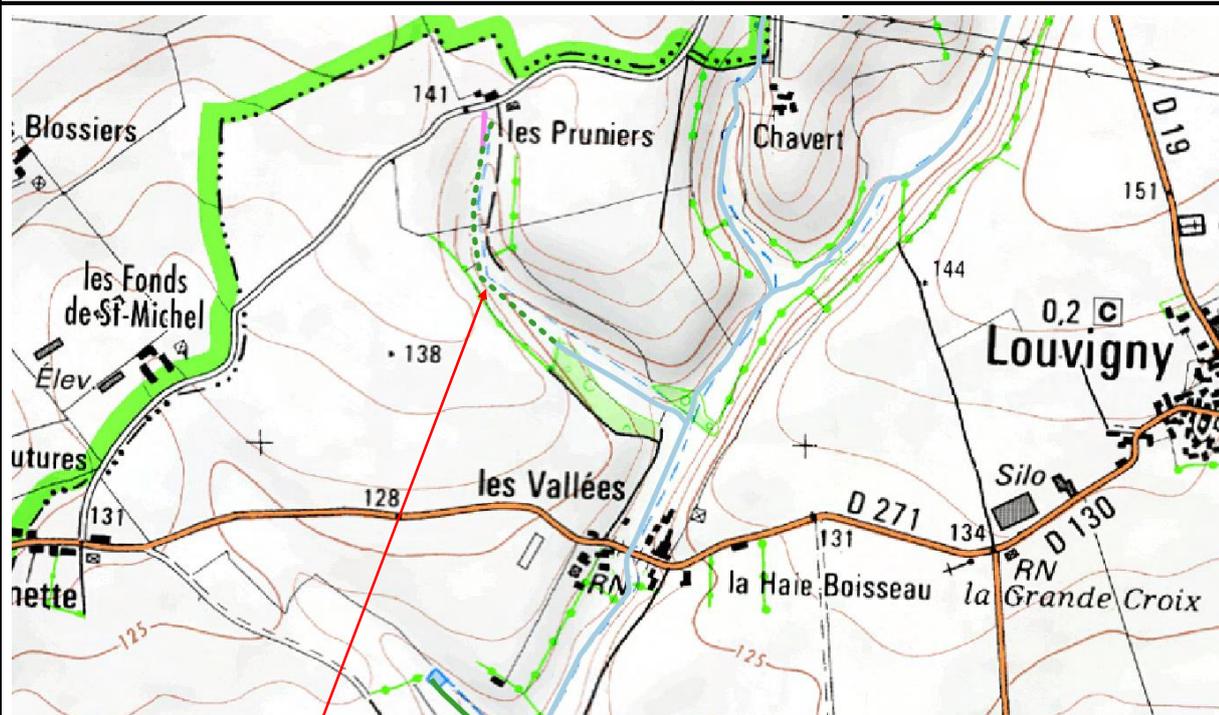
Localisation et vue du tronçon expertisé

- Tronçon à déclasser (fossé ou cours d'eau remblayé)
- Tronçon à classer comme cours d'eau
- Tronçon restant à expertiser
- Cours d'eau

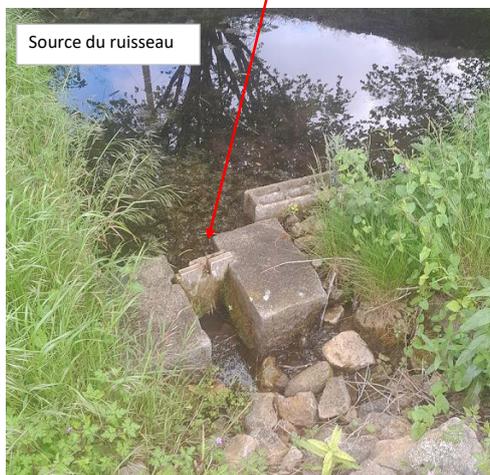
Source du ruisseau

L'écoulement prend sa source au niveau d'une fontaine / ancien lavoir maçonné et alimenté par une source dans le coteau. Le trop plein de ce bassin a ensuite été busé en plusieurs fois sous la parcelle cultivée en aval. Il revient à ciel ouvert dans une prairie, Le linéaire historique du ruisseau est visible sur la carte d'état major.

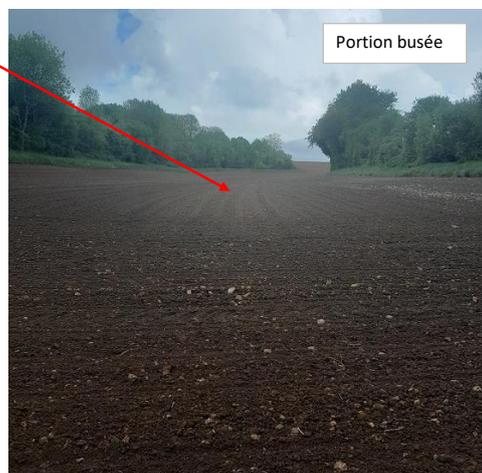
Portion busée
