Données générales

Ident_OFB:C23_014; C23_015 et C23_016

Localisation et vue du tronçon expertisé

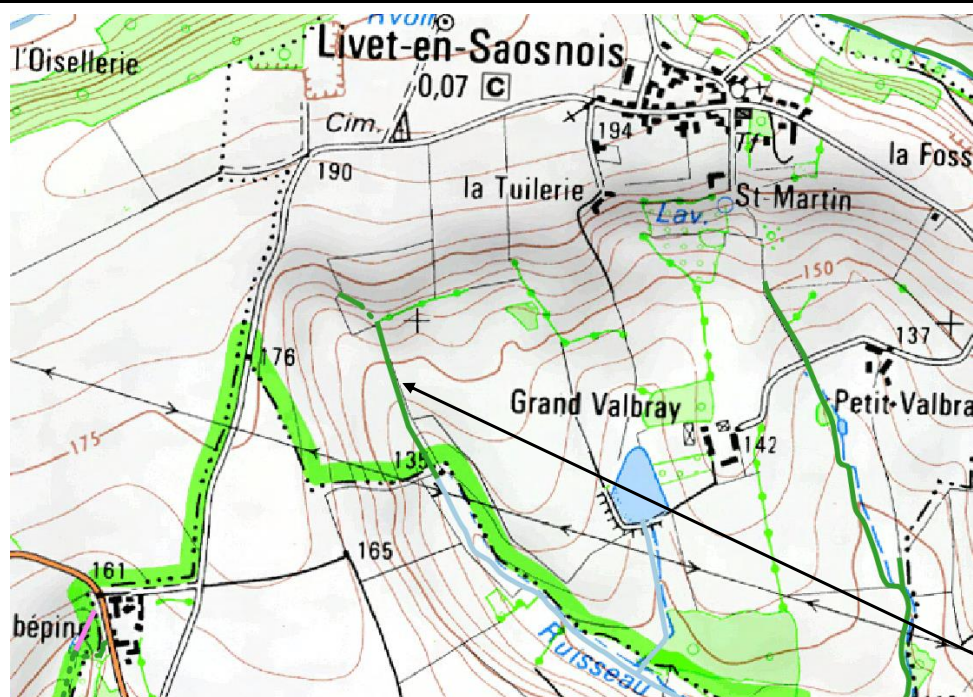
Photographies / Carte

- Tronçon à déclasser (fossé ou cours d'eau remblayé)
- Tronçon à classer comme cours d'eau
- Tronçon restant à expertiser
- Cours d'eau

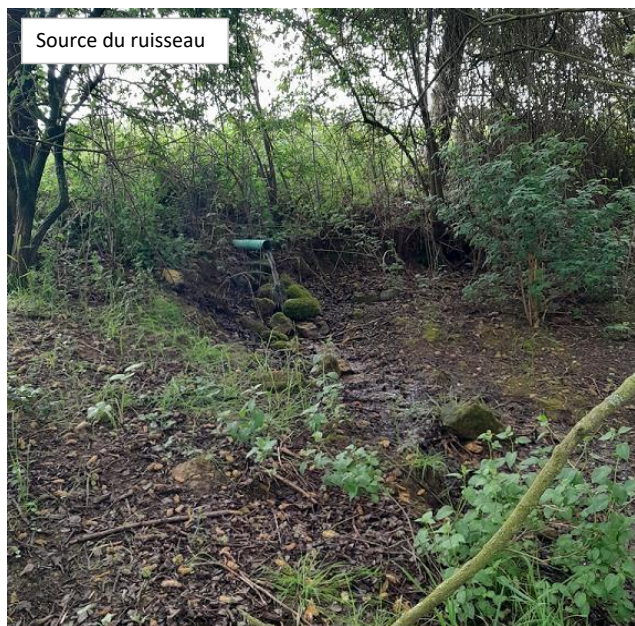
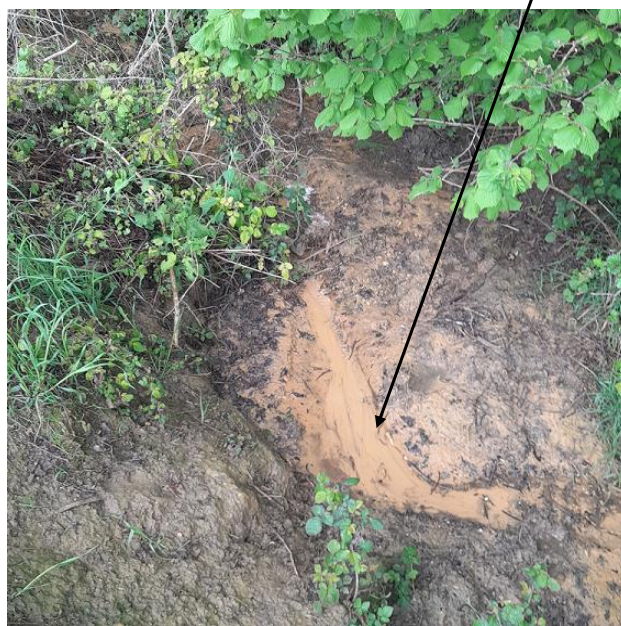
Cet écoulement prend sa source au droit d'une mare présente dans le coteau et alimenté par des drains ou résurgences. La présence d'une mare était déjà visible sur la carte d'Etat Major. L'écoulement est ensuite busé sous une culture puis capté pour l'alimentation d'un plan d'eau dont la date de création est comprise entre 1995 et 2000. Le tracé de l'écoulement d'origine est visible sur la carte d'Etat Major.
