Données générales

Ident_OFB:C23_013

Localisation et vue du tronçon expertisé

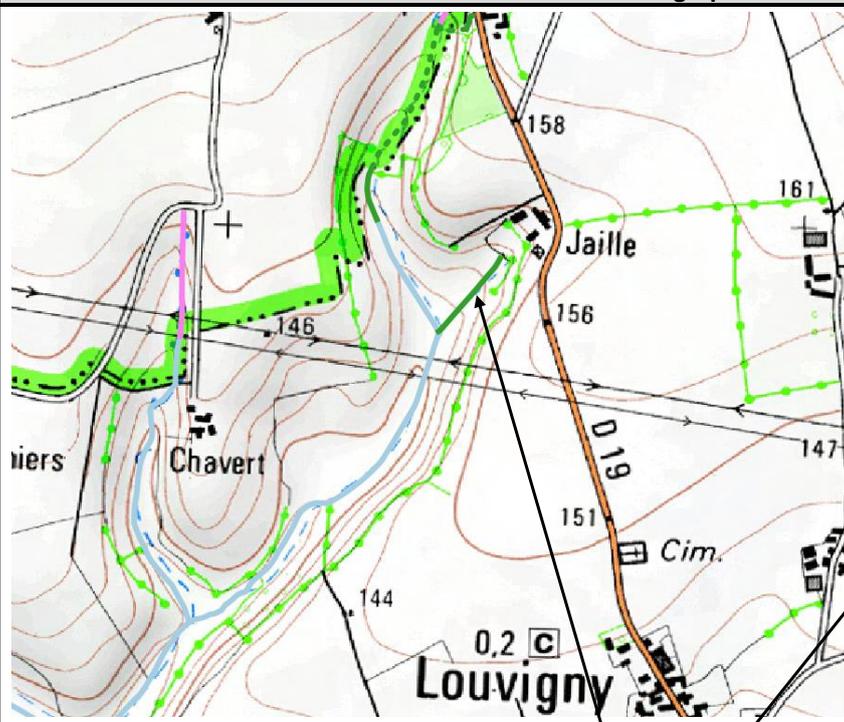
- Tronçon à déclasser (fossé ou cours d'eau remblayé)
- Tronçon à classer comme cours d'eau
- Tronçon restant à expertiser
- Cours d'eau

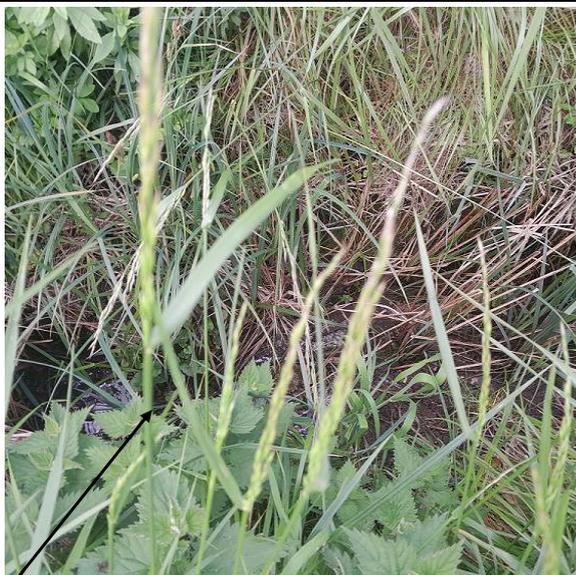
Source du ruisseau

Cet écoulement prend sa source au droit d'une mare présente dans le coteau et en cours de comblement. La présence d'une mare était déjà visible sur la carte d'Etat Major.
