Données générales

Ident_OFB:C23_019

Localisation et vue du tronçon expertisé

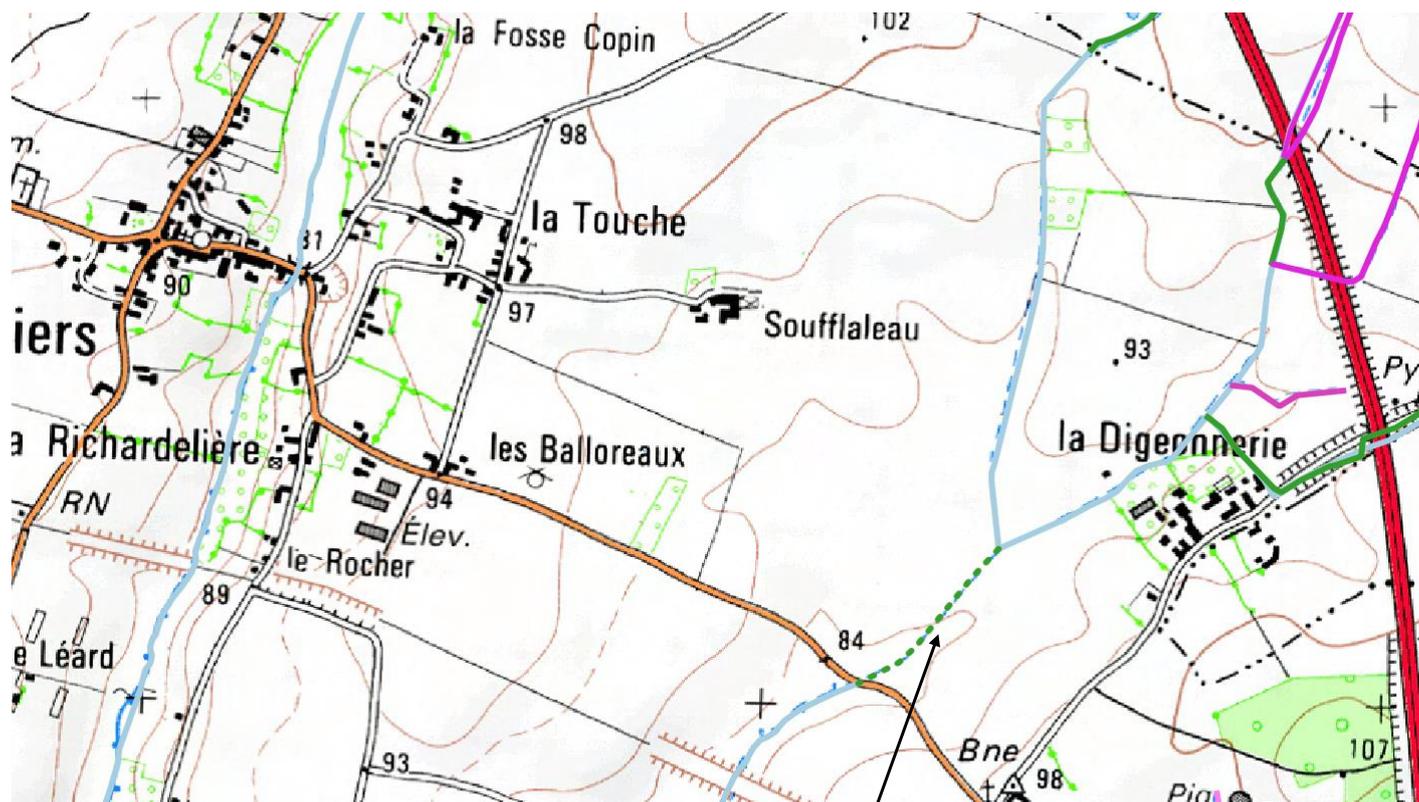
- Tronçon à déclasser (fossé ou cours d'eau remblayé)
- Tronçon à classer comme cours d'eau
- Tronçon restant à expertiser
- Cours d'eau

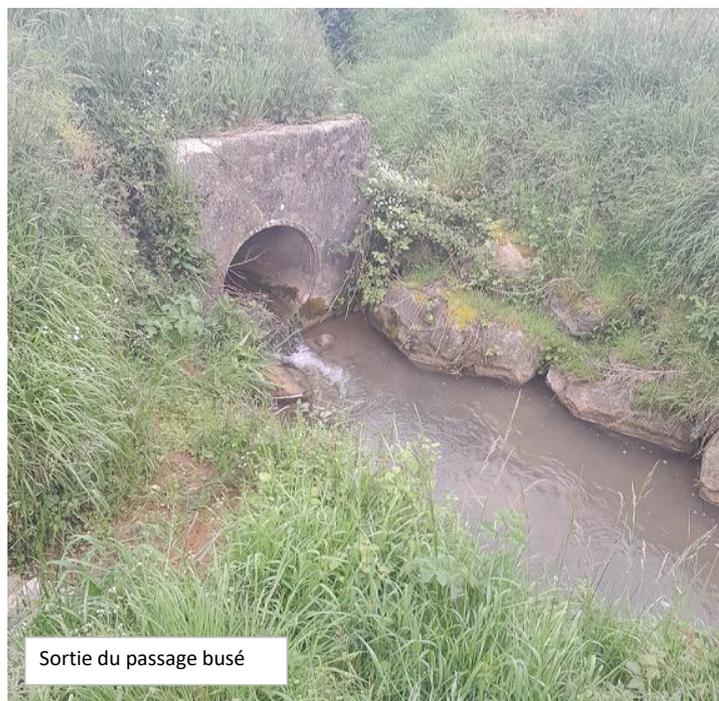
Sortie du passage busé

Le tronçon expertisé correspond à une portion busée du cours d'eau. La consultation des photos aériennes permet de dire que ces travaux ont été réalisés entre 1995 et 2005.

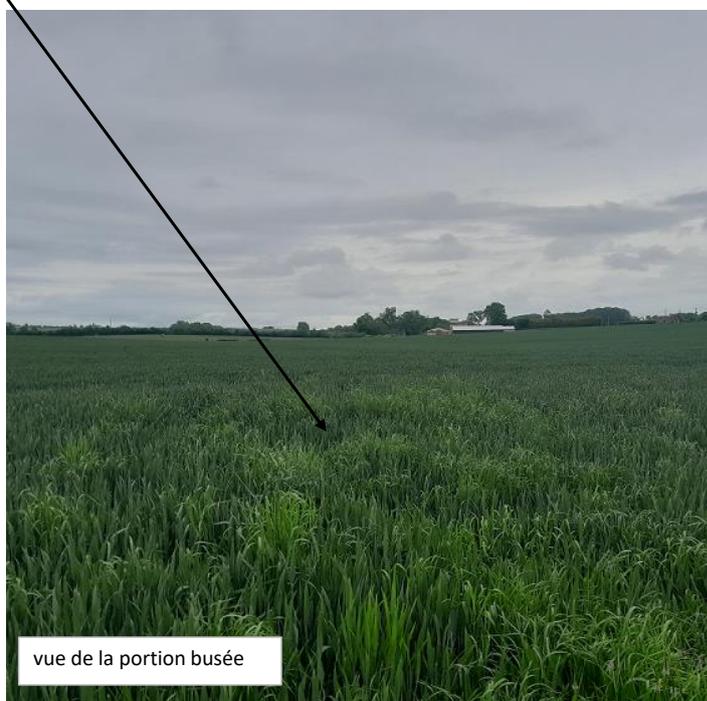
vue de la portion busée
