**Données générales**

Ident\_OFB:C23\_020

Localisation et vue du tronçon expertisé

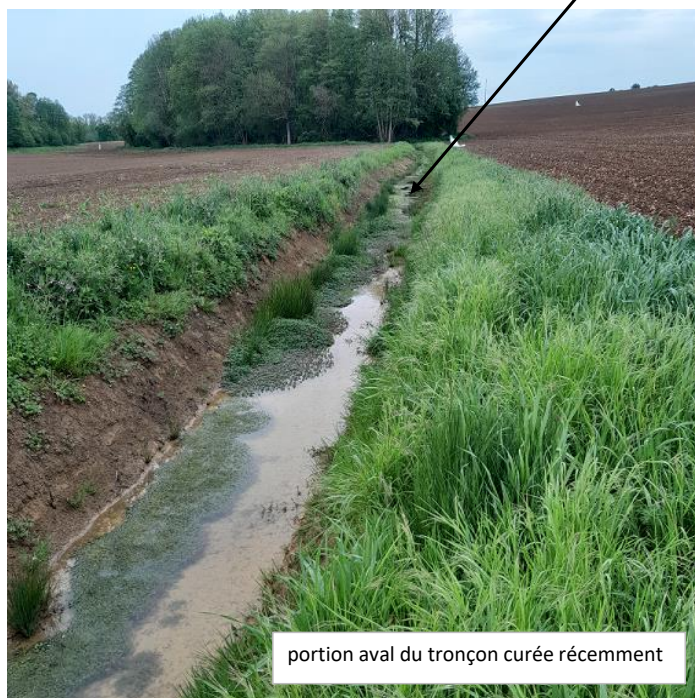
portion aval du tronçon curée récemment

Le tronçon expertisé correspond prend sa source en bordure d'un boisement humide, par une source présente dans le coteau. Il semble avoir subi des travaux hydrauliques récents assimilable à du curage.

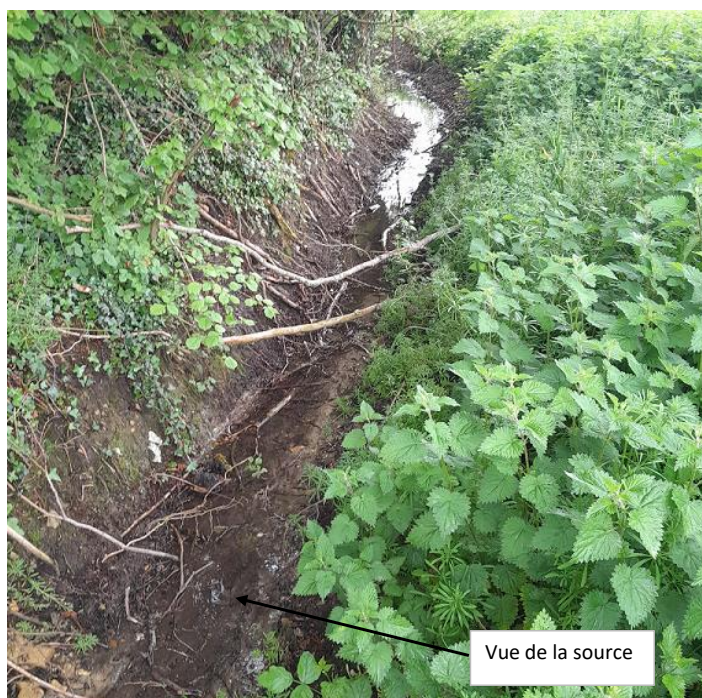
Vue de la source
