Données générales

Ident_OFB:C23_022; C23_023 et C23_024

Localisation et vue du tronçon expertisé

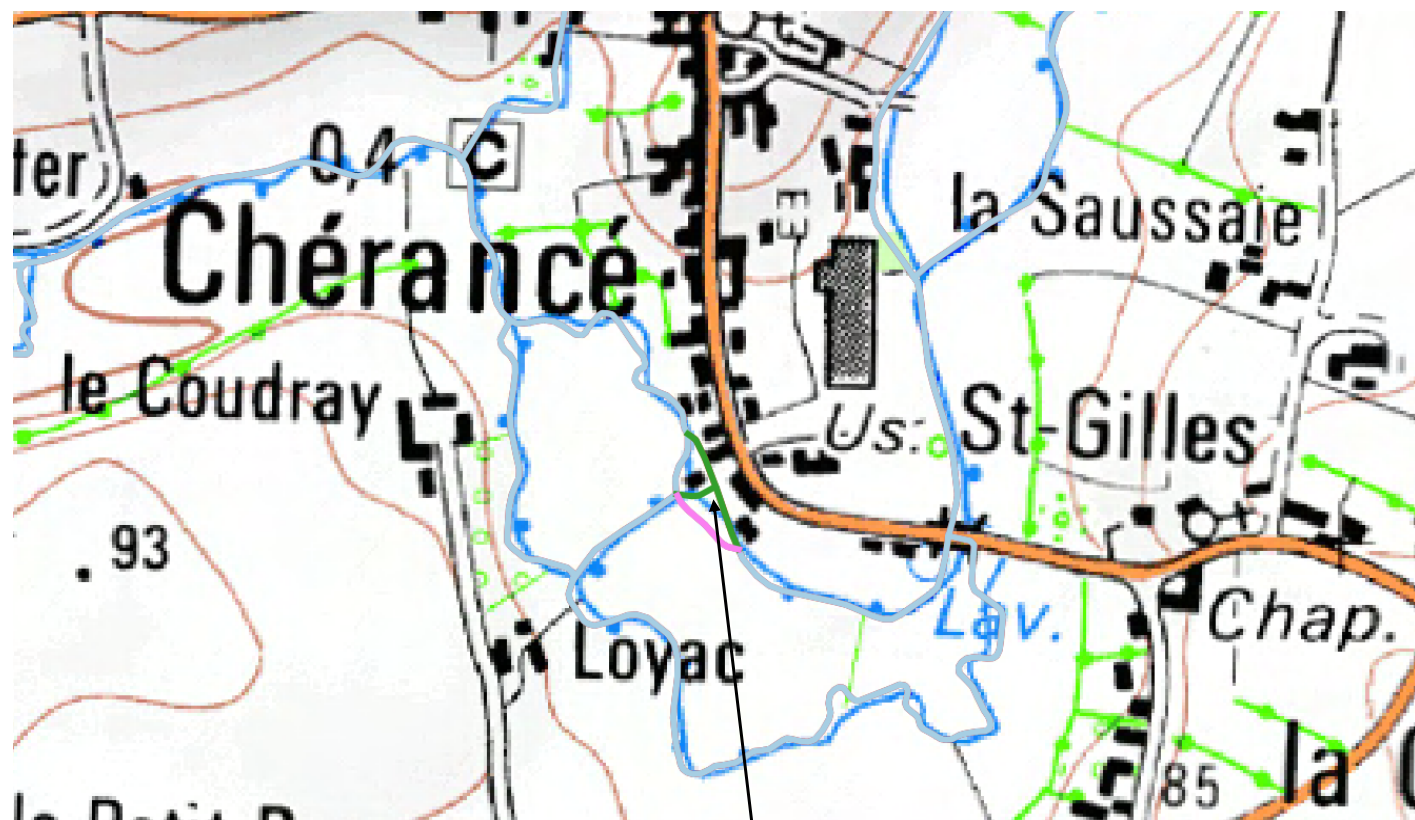
- Tronçon à déclasser (fossé ou cours d'eau remblayé)
- Tronçon à classer comme cours d'eau
- Tronçon restant à expertiser
- Cours d'eau

Le tronçons expertisés correspondent à la portion aval du bief alimentant le Moulin de Chérancé, ainsi qu'à un bras de décharge du Moulin. Une portion, actuellement classée en cours d'eau n'existe pas dans la réalité.
