Données générales

Ident_OFB:C23_030

Localisation et vue du tronçon expertisé

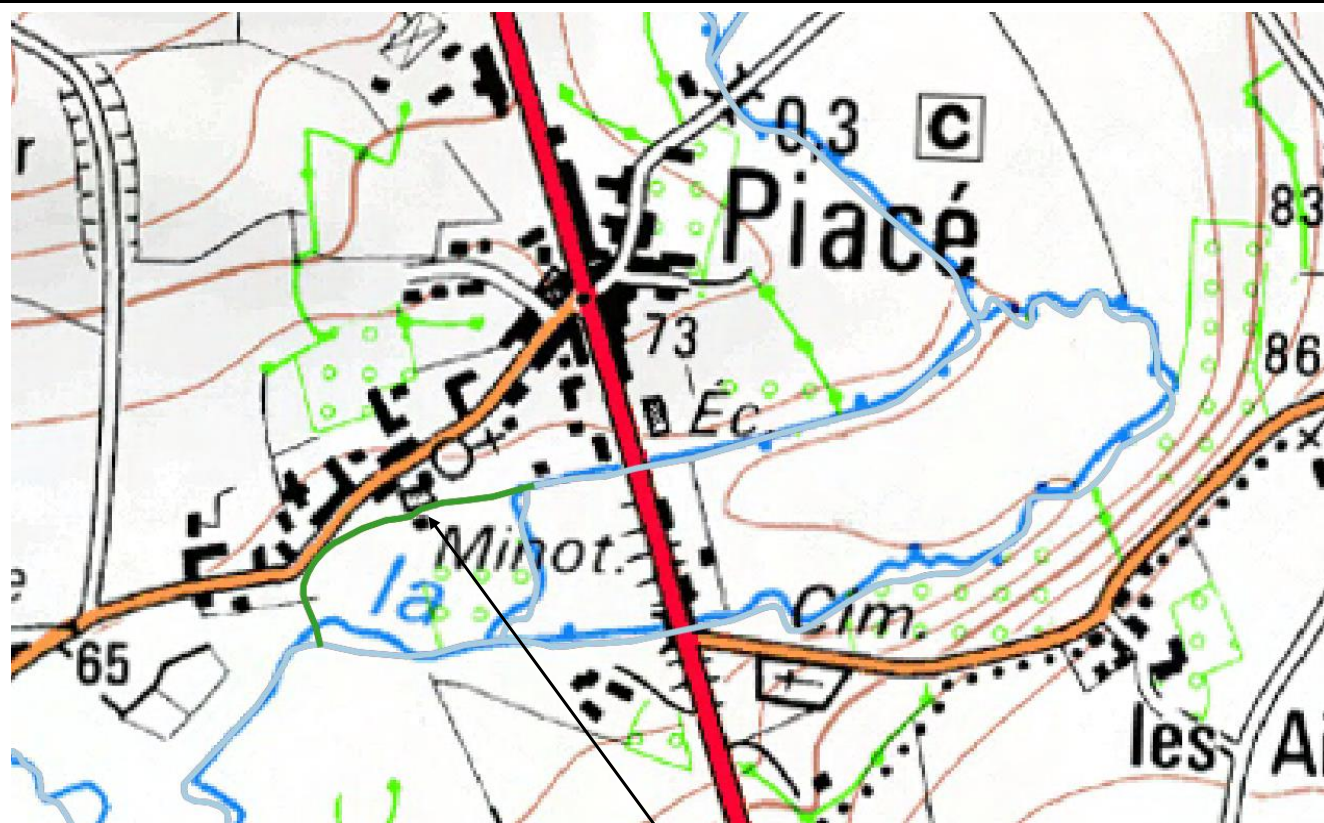
- Tronçon à déclasser (fossé ou cours d'eau remblayé)
- Tronçon à classer comme cours d'eau
- Tronçon restant à expertiser
- Cours d'eau

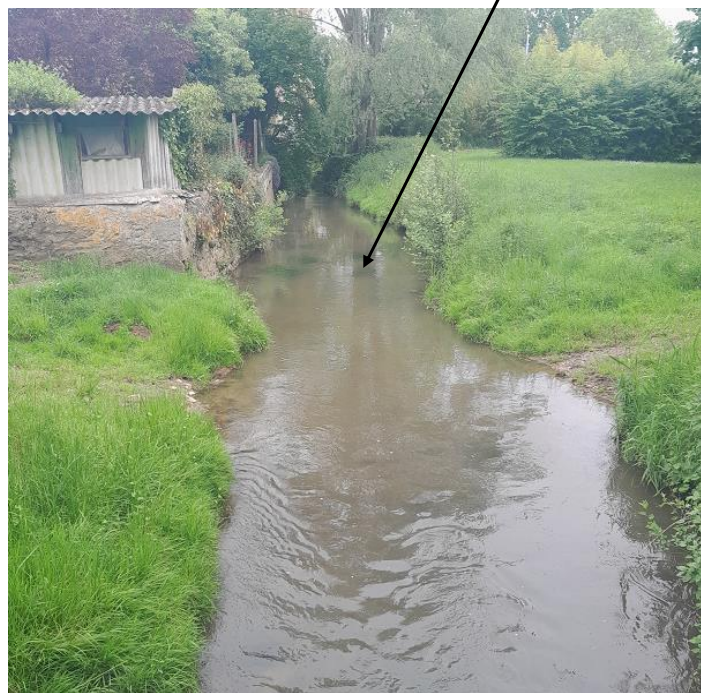
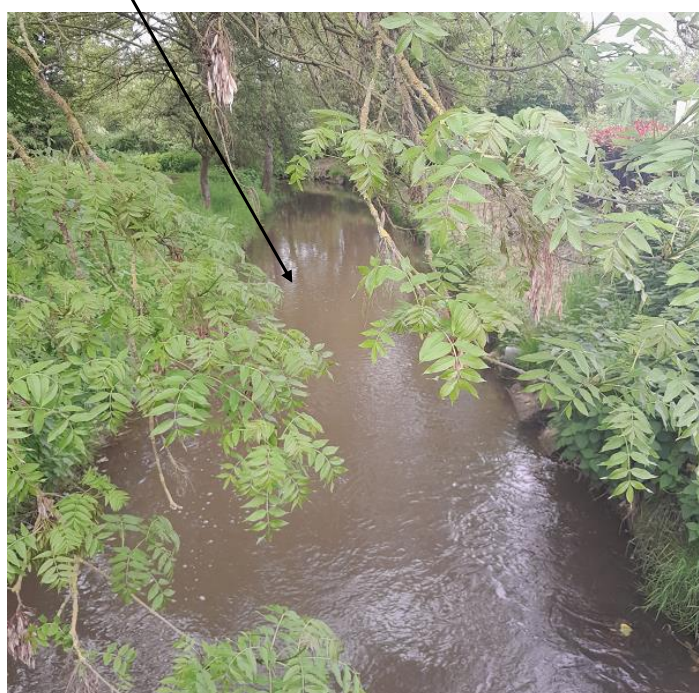
Le tronçon expertisé correspond à la portion aval du bief alimentant le Moulin de Piacé, en aval du passage de roue jusqu'à sa confluence avec le second bras naturel de la Bienne.
