Données générales

Ident_OFB:C23_037; C23_038; C23_039; C23_040; C23_041; C23_042; C23_043; C23_044 et C23_045

Localisation et vue des tronçons expertisés

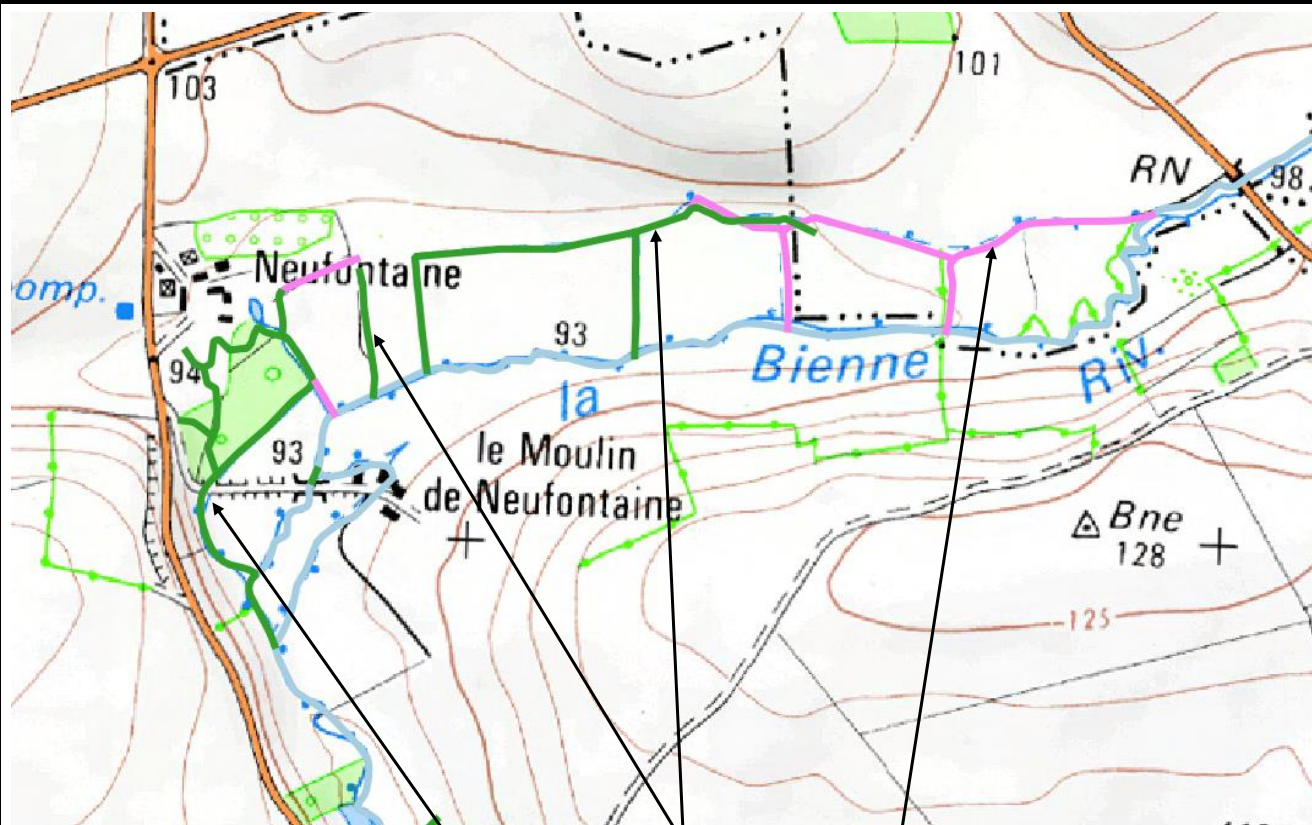
Photographies / Carte

- Tronçon à déclasser (fossé ou cours d'eau remblayé)
- Tronçon à classer comme cours d'eau
- Tronçon restant à expertiser
- Cours d'eau

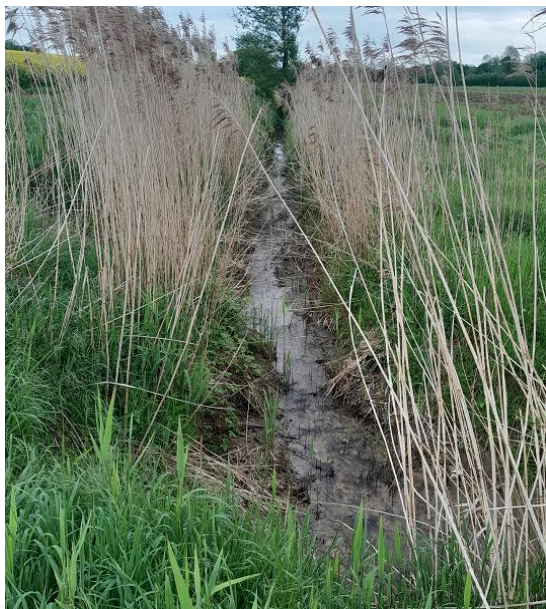
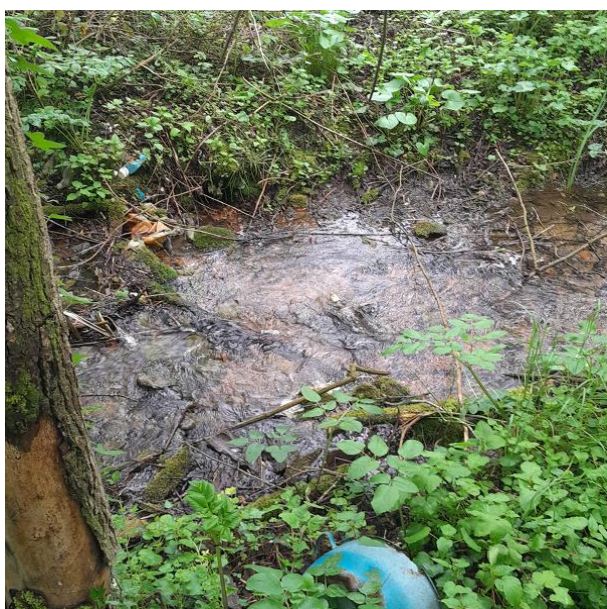
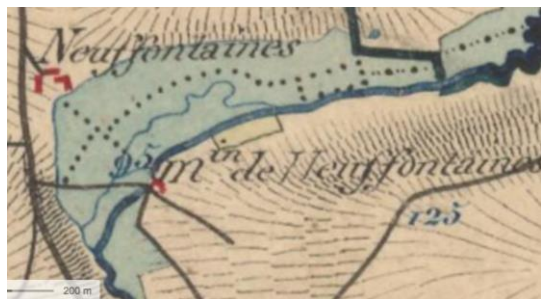
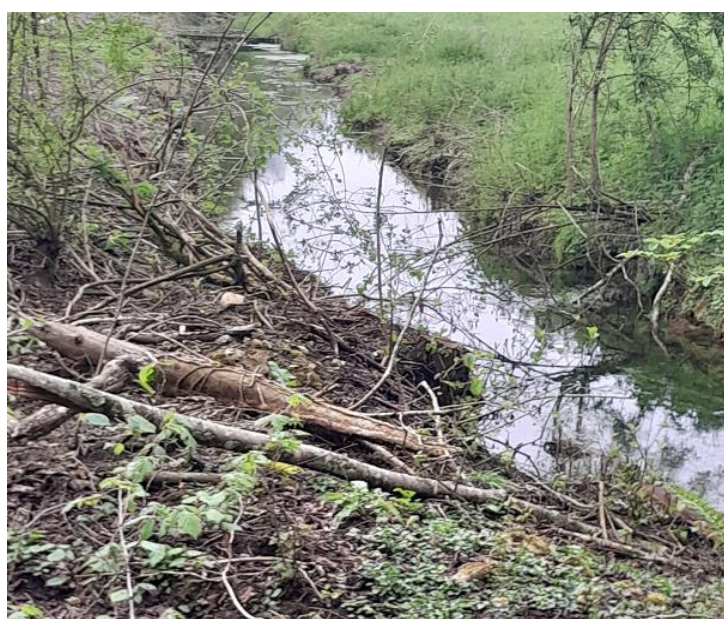
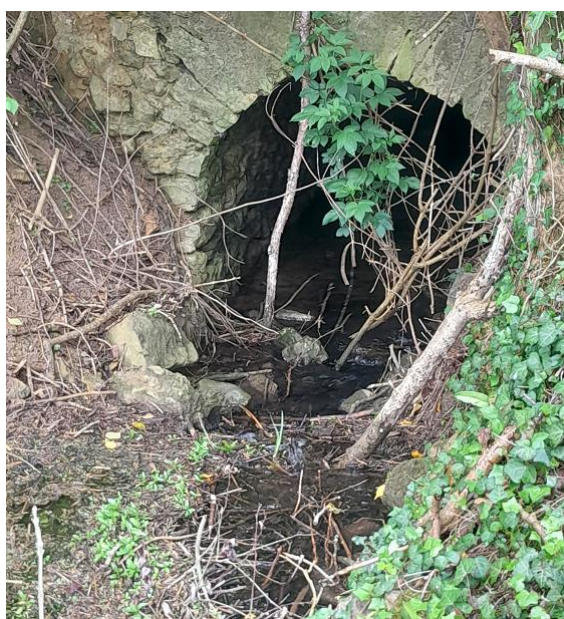
Cette fiche rassemble l'ensemble des tronçons expertisés au droit du Moulin de Neufontaine. Certains tronçons ne possèdent pas les caractéristiques de cours d'eau (fossés, bras inexistants). Comme son nom l'indique, de nombreuses zones d'émergence sont présentes sur ce secteur, générant des écoulements plus ou moins importants. Le tracé historique principal du ruisseau est visible sur la carte d'Etat Major.
