Commentaires / Photographies

Localisation et vue du tronçon expertisé

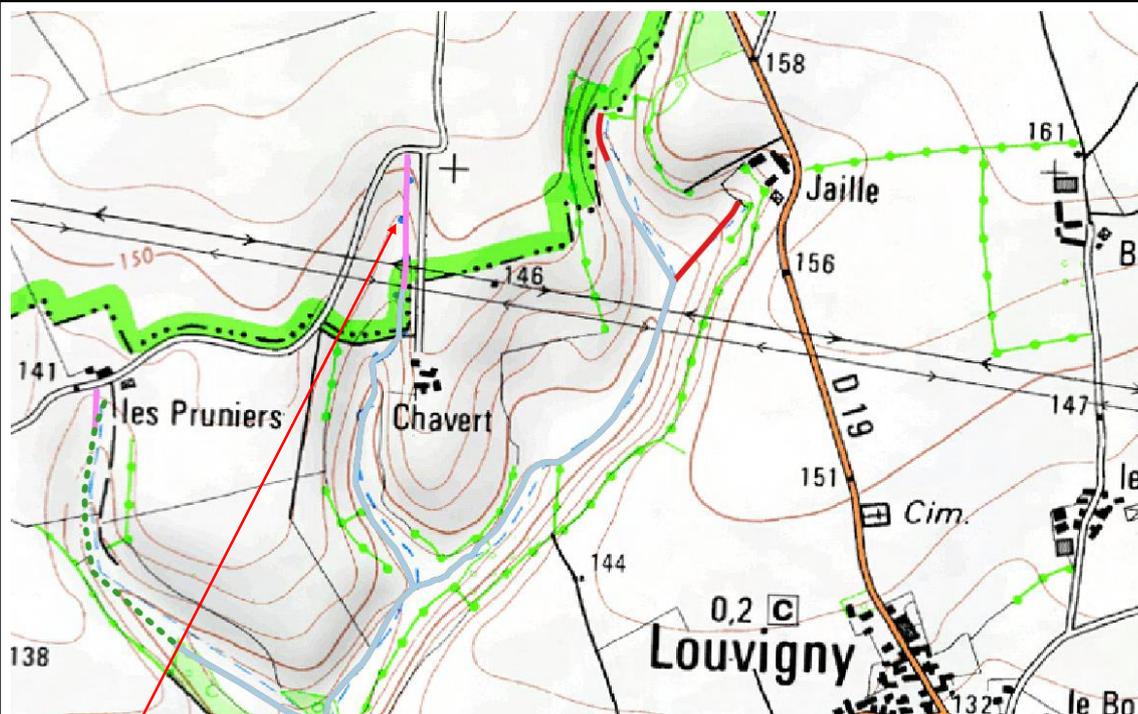
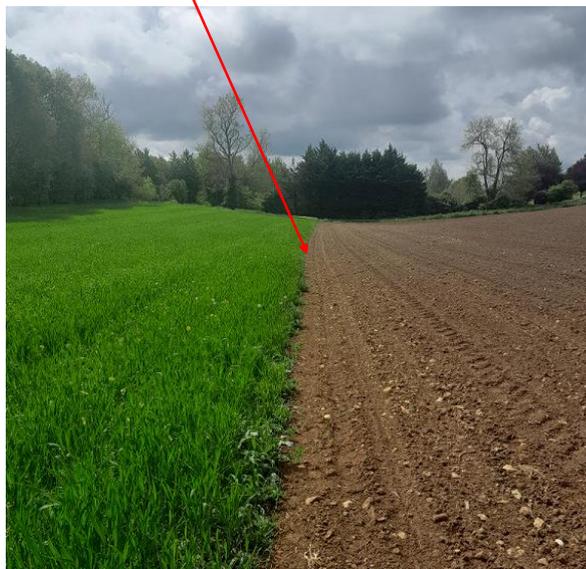
Aucun écoulement n'est visible en amont de la partie déjà classé au titre des BCAE, malgré la présence d'une zone humide dans le coteau, à proximité du talweg naturel.
