Données générales

Ident_OFB:HC23_029; HC23_030 et HC23_031

Photographies / Carte

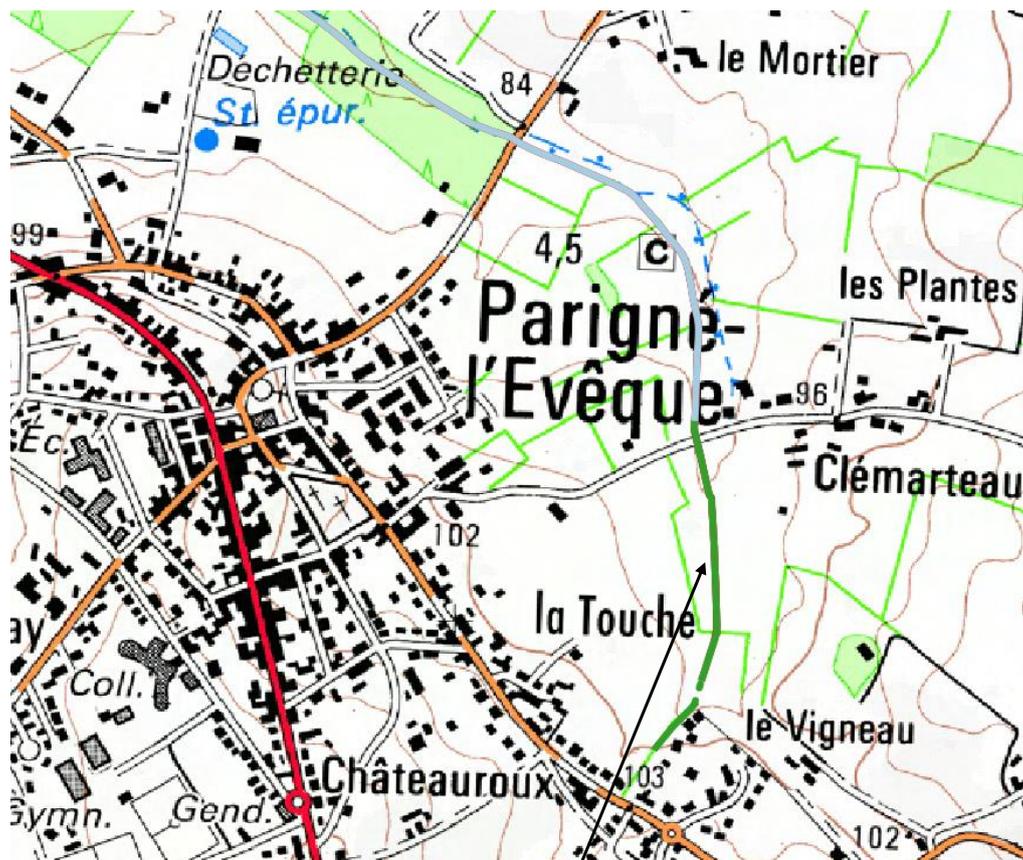
- Tronçon à déclasser (fossé ou cours d'eau remblayé)
- Tronçon à classer comme cours d'eau
- Tronçon restant à expertiser
- Cours d'eau

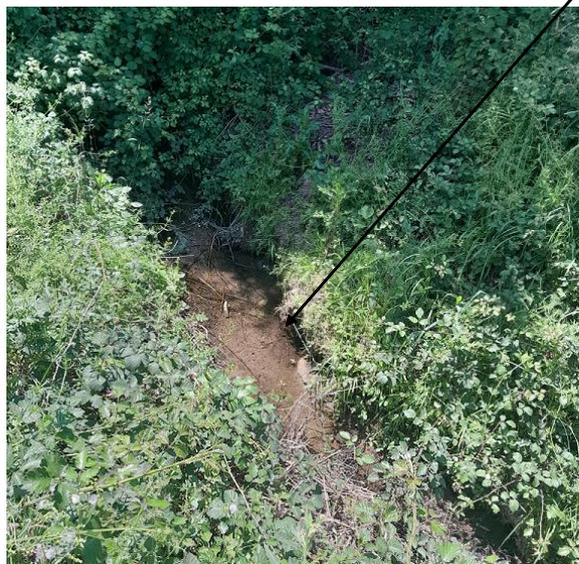
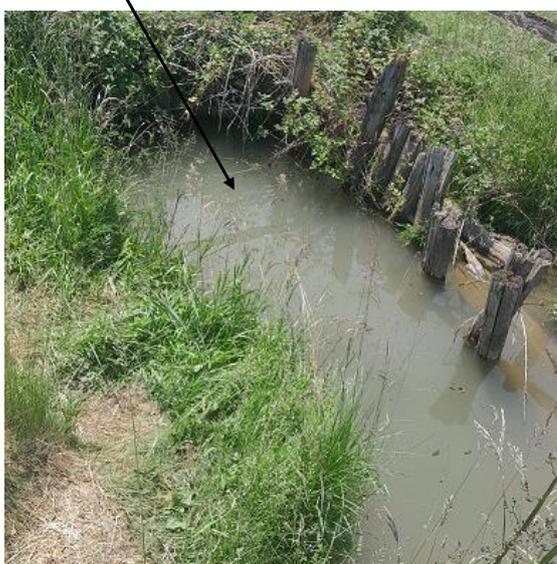
Localisation et vue de l'écoulement expertisé

Le tronçon expertisé correspond à la source du ruisseau de l'Arche aux Moines, affluent du ruisseau du Roule-Crottes. L'écoulement traverse des prairies humides et deux petites mares. La source n'est pas clairement identifiée car l'amont est busée sous l'agglomération de Parigné-l'Évêque.
