Données générales

Lieu-dit : Courteillon

Nom usuel (si information) : Ru du Mortève

Ident_OFB:HC23_011

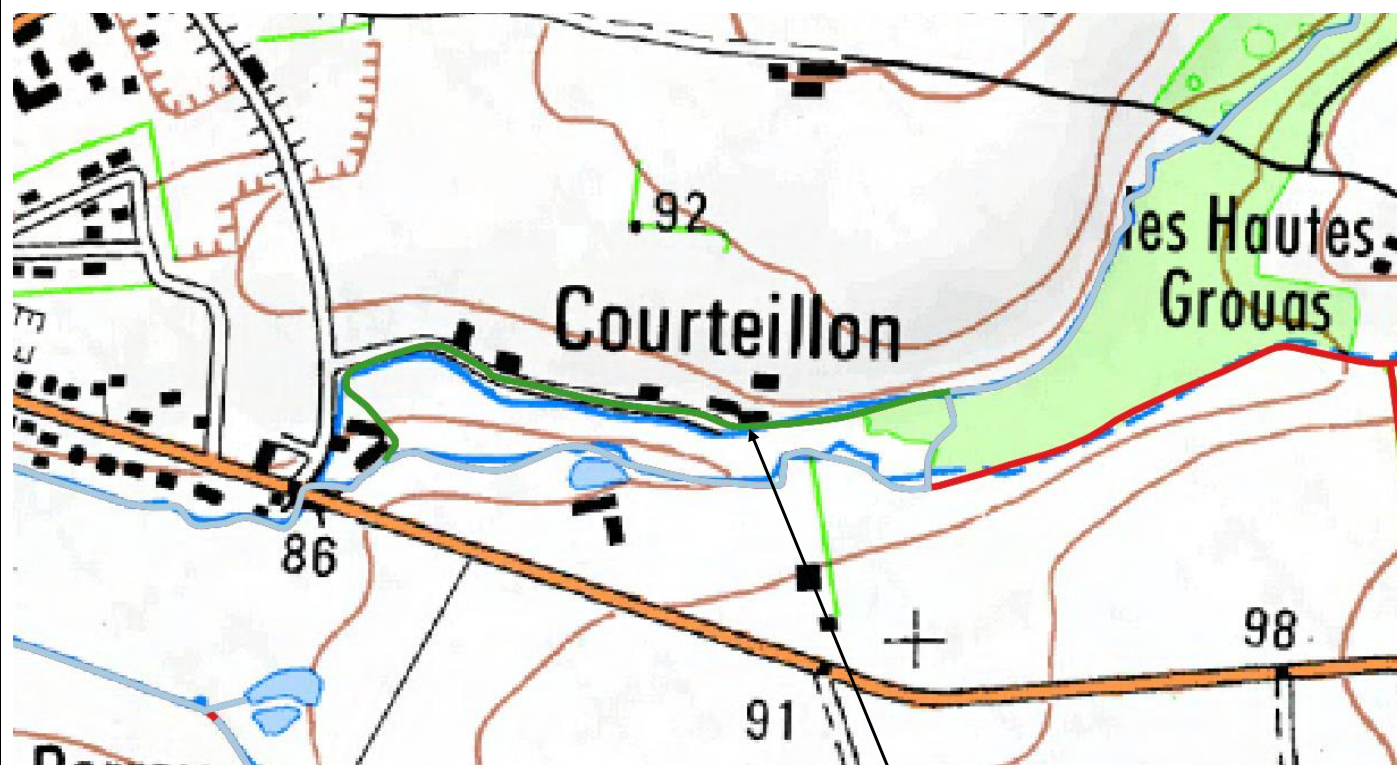
Localisation et vue de l'écoulement expertisé

- Tronçon à déclasser (fossé ou cours d'eau remblayé)
- Tronçon à classer comme cours d'eau
- Tronçon restant à expertiser
- Cours d'eau

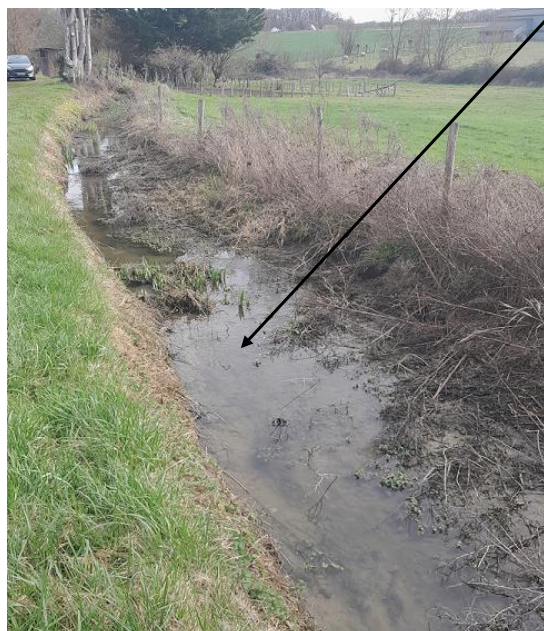
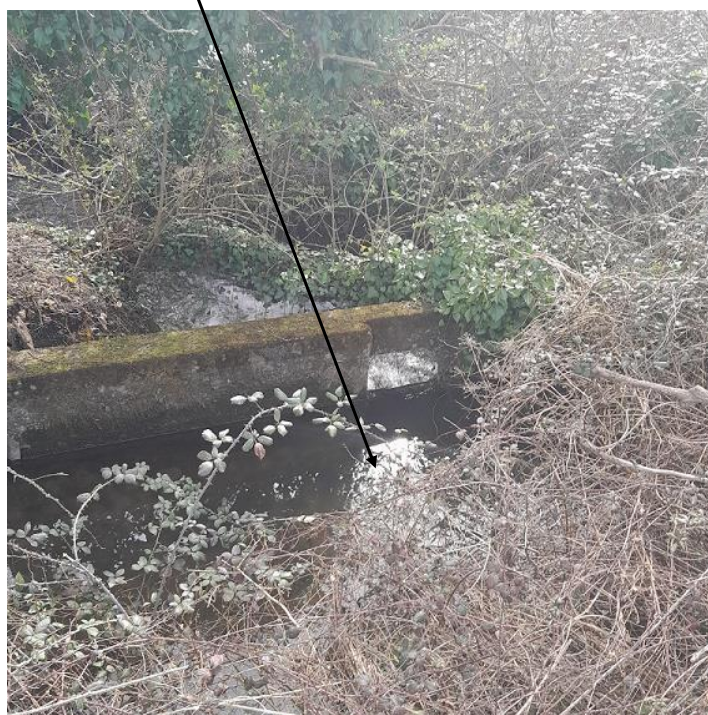
Le linéaire expertisé correspond au bief du Moulin de Courteillon qui capte entre 1/3 et la moitié du débit du ru de Mortève. Un ouvrage de répartition entre le bief et le lit naturel, encore présent est visible et engendre une chute importante et constitue un véritable obstacle à la continuité écologique.
