Données générales					
Date :	30/01/2024	limites du tronçon	données GPS		
Opérateur (s) et organisme :	OFB		X (en dd)	Y (en dd)	n°
A LEFEUVRE			aval		
Commune :	ROUILLON	amont			
Lieu-dit :	Barillé	Conditions d'observation :			
Nom usuel (si information) :	Le Chaumard	<input type="checkbox"/> < 8j sans pluies (10 mm dans les 8 jours) <input type="checkbox"/> > 8j sans pluies n° photos : <input type="text"/>			
Référentiel cartographique actuel : <input checked="" type="checkbox"/> Scan 25 IGN (Année :) <input type="checkbox"/> BD TOPO <input type="checkbox"/> Orthophotoplan + MNT <input type="checkbox"/> BCAE					
Critères de qualification des COURS D'EAU (cumulatifs)					
Alimentation par une source					
<input checked="" type="checkbox"/> OUI <input type="checkbox"/> NON <input type="checkbox"/> Indéterminé		Type de source : 1) Ponctuelle : <input type="checkbox"/> fontaine <input type="checkbox"/> lavoir <input type="checkbox"/> mare <input type="checkbox"/> plan d'eau <input type="checkbox"/> mouillère <input type="checkbox"/> émergence clairement identifiée 2) Diffuse : <input type="checkbox"/> zone drainée <input type="checkbox"/> prairie humide <input type="checkbox"/> zone

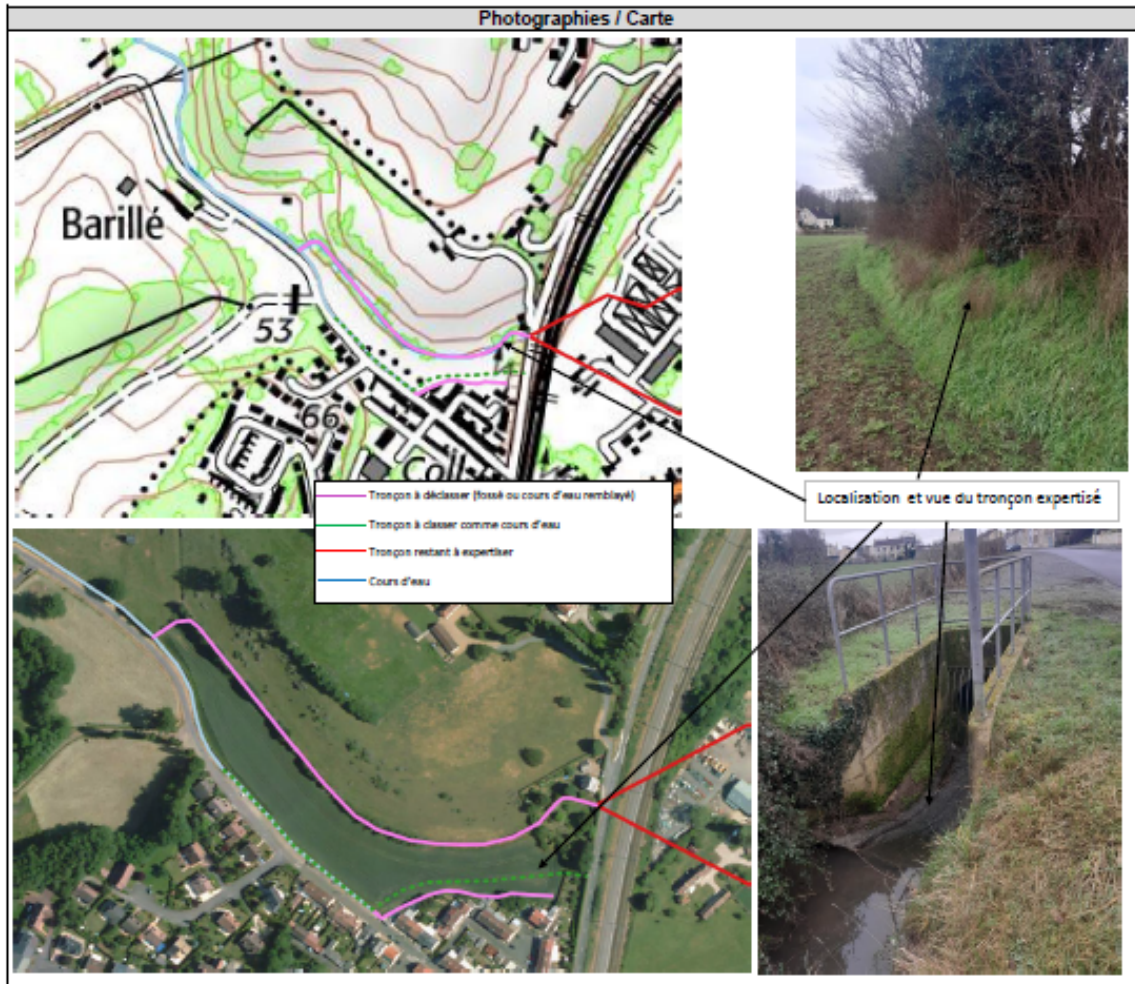
Cette expertise correspond à une demande de déclassement d'une partie de cours d'eau actuellement classée au titre de la police de l'eau et des BCAA. L'expertise de terrain a permis de mettre en évidence que le tronçon sur lequel porte l'expertise est un simple talus sans aucun écoulement. Le tracé réel du cours d'eau du Chaumard est également modifié par rapport au classement actuel. En effet, la portion aval est largement busée en bordure de route puis sous la parcelle agricole.
