Données générales				
Date : 19/05/2020	limites du tronçon	données GPS		
Opérateur (s) et organisme : LIGOT, SARRY, OFB 72		X (en dd)	Y (en dd)	n°
		aval		
Commune : Saint Vincent du Lorouër	amont			
Conditions d'observation :				
Lieu-dit : Les Bertelottières	<input type="checkbox"/> < 8j sans pluies (10 mm dans les 8 jours) <input checked="" type="checkbox"/> > 8j sans pluies			
Nom usuel (si information) :	n° photos :			
Référentiel cartographique actuel : <input checked="" type="checkbox"/> Scan 25 IGN (Année :) <input type="checkbox"/> BD TOPO <input type="checkbox"/> Orthophotoplan + MNT				
Critères de qualification des COURS D'EAU (cumulatifs)				
Alimentation par une source				
<input type="checkbox"/> OUI <input type="checkbox"/> NON <input checked="" type="checkbox"/> Indéterminé	Type de source : 1) Ponctuelle : <input type="checkbox"/> fontaine <input type="checkbox"/> lavoir <input type="checkbox"/> mare <input type="checkbox"/> plan d'eau <input type="checkbox"/> mouillère <input type="checkbox"/> émergence clairement identifiée 2) Diffuse : <input type="checkbox"/> zone drainée <input type="checkbox"/> prairie humide <input type="checkbox"/> zone humide <input type="

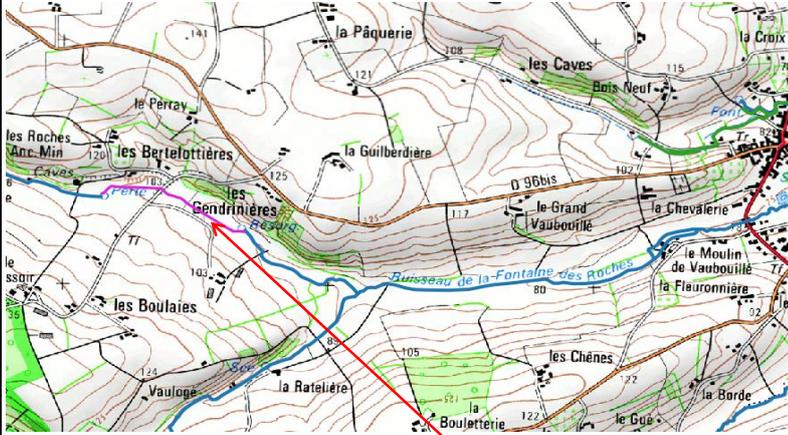
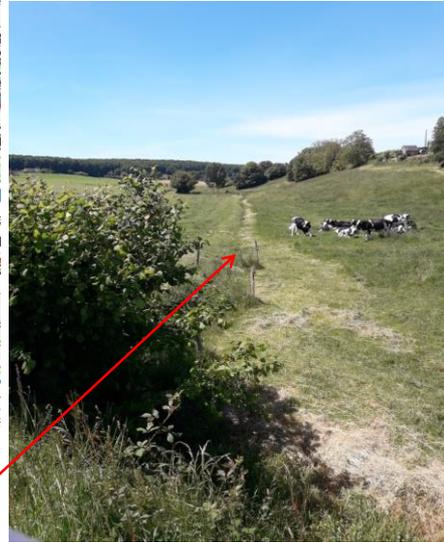
Ce tronçon du cours d'eau karstique "Ruisseau de la Fontaine des Roches" est compris entre une perte près du lieu-dit "Les Bertelottières" et une résurgence se trouvant près du lieu-dit "Les Gendrinères". L'écoulement est intermittent et probablement alimenté par les eaux de ruissellement du bassin collecté par ce talweg. Le lit est inexistant ou peu marqué.

Localisation et vue du tronçon soumis à expertise
