Données générales				
Date : 19/05/2020	limites du tronçon	données GPS		
Opérateur (s) et organisme : LIGOT, SARRY, OFB 72		X (en dd)	Y (en dd)	n°
		aval		
Commune : Saint Vincent du Lorouër	amont			
Conditions d'observation :				
Lieu-dit : La Vaucellerie	<input type="checkbox"/> < 8j sans pluies (10 mm dans les 8 jours) <input checked="" type="checkbox"/> > 8j sans pluies			
Nom usuel (si information) :	n° photos :			
Référentiel cartographique actuel : <input checked="" type="checkbox"/> Scan 25 IGN (Année :) <input type="checkbox"/> BD TOPO <input type="checkbox"/> Orthophotoplan + MNT				
Critères de qualification des COURS D'EAU (cumulatifs)				
Alimentation par une source				
<input type="checkbox"/> OUI <input type="checkbox"/> NON <input checked="" type="checkbox"/> Indéterminé	Type de source : 1) Ponctuelle : <input type="checkbox"/> fontaine <input type="checkbox"/> lavoir <input type="checkbox"/> mare <input type="checkbox"/> plan d'eau <input type="checkbox"/> mouillère <input type="checkbox"/> émergence clairement identifiée 2) Diffuse : <input type="checkbox"/> zone drainée <input type="checkbox"/> prairie humide <input type="checkbox"/> zone humide <input type="chec

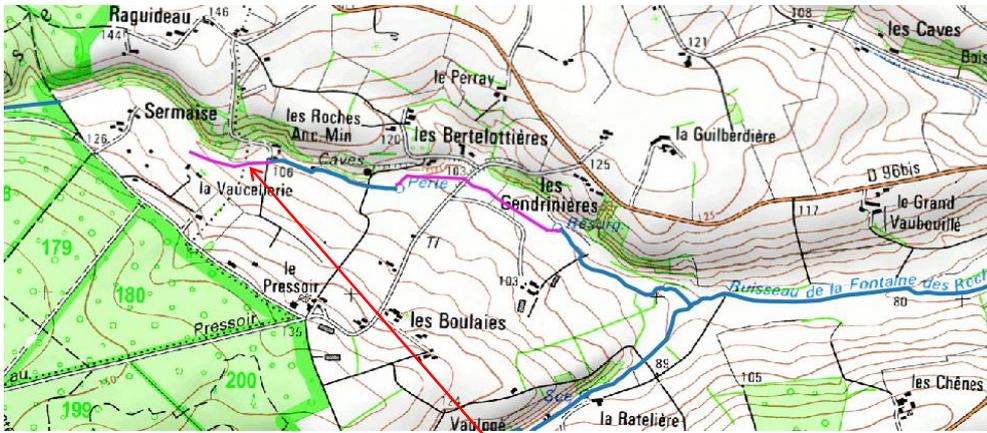
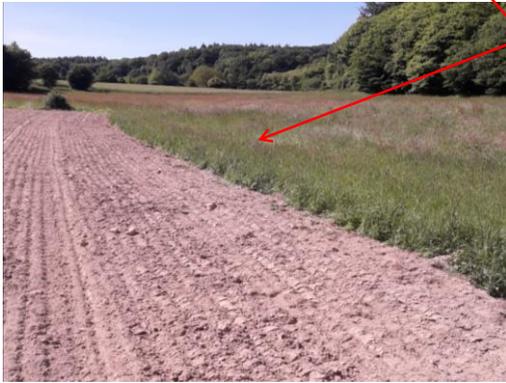
Ce tronçon du cours d'eau karstique "Ruisseau de la Fontaine des Roches" est compris entre une perte située en forêt et une résurgence se trouvant près du lieu-dit "Les Roches". L'écoulement superficiel y est occasionnel et probablement alimenté par les eaux de ruissellement du bassin collecté par ce talweg. Le lit est inexistant.

Localisation et vue de l'écoulement soumis à expertise
