Données générales					
Date :	<input type="text" value="08/05/2021"/>	limites du tronçon	données GPS		
Opérateur (s) et organisme :	<input type="text" value="OFB"/>		X (en dd)	Y (en dd)	n°
A LEFEUVRE			aval		
Commune :	<input type="text" value="Neufchatel en Saosnois"/>	amont			
Lieu-dit :	<input type="text" value="Le Bihalais"/>	Conditions d'observation :			
Nom usuel (si information) :	<input type="text"/>	<input type="checkbox"/> < 8j sans pluies (10 mm dans les 8 jours) <input checked="" type="checkbox"/> > 8j sans pluies			
Référentiel cartographique actuel :	<input checked="" type="checkbox"/> Scan 25 IGN (Année :) <input type="checkbox"/> BD TOPO <input type="checkbox"/> Orthophotoplan + MNT				
Critères de qualification des COURS D'EAU (cumulatifs)					
Alimentation par une source					
<input checked="" type="checkbox"/> OUI <input type="checkbox"/> NON <input type="checkbox"/> Indéterminé	Type de source : 1) Ponctuelle : <input type="checkbox"/> fontaine <input type="checkbox"/> lavoir <input checked="" type="checkbox"/> mar <input type="checkbox"/> plan d'eau <input type="checkbox"/> mouillère <input type="checkbox"/> émergence clairement identifiée 2) Diffuse : <input ch

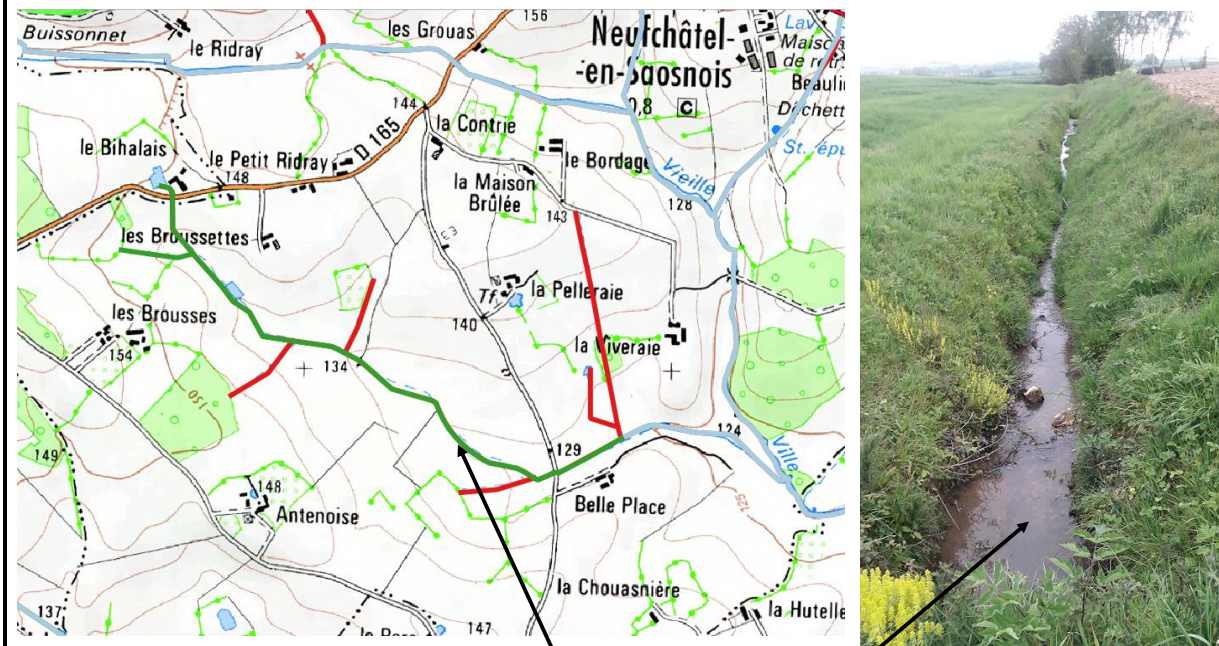
Ce tronçon est alimenté par le trop plein d'une mare, d'un plan d'eau ainsi que par des zones humides drainées.

Localisation et vue de l'écoulement de Bihalais
