Données générales					
Date :	<input type="text" value="30/04/2021"/>	limites du tronçon	données GPS		
Opérateur (s) et organisme :	<input type="text" value="OFB"/>		X (en dd)	Y (en dd)	n°
A Lefeuvre			aval		
Commune :	<input type="text" value="Ligron"/>	amont			
Lieu-dit :	<input type="text" value="La Croix"/>	Conditions d'observation :			
Nom usuel (si information)	<input type="text"/>	<input type="checkbox"/> < 8j sans pluies (10 mm dans les 8 jours) <input checked="" type="checkbox"/> > 8j sans pluies n° photos : <input type="text"/>			
Référentiel cartographique actuel : <input checked="" type="checkbox"/> Scan 25 IGN (Année :) <input type="checkbox"/> BD TOPO <input type="checkbox"/> Orthophotoplan + MNT					
Critères de qualification des COURS D'EAU (cumulatifs)					
Alimentation par une source					
<input type="checkbox"/> OUI <input checked="" type="checkbox"/> NON <input type="checkbox"/> Indéterminé	Type de source : 1) Ponctuelle : <input type="checkbox"/> fontaine <input type="checkbox"/> lavoir <input type="checkbox"/> mare <input type="checkbox"/> plan d'eau <input type="checkbox"/> mouillère <input type="checkbox"/> émergence clairement identifiée 2) Diffuse : <input

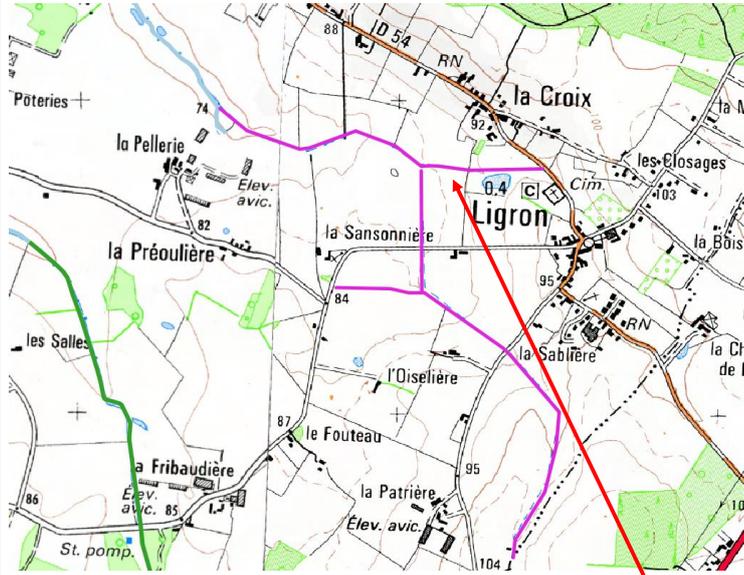
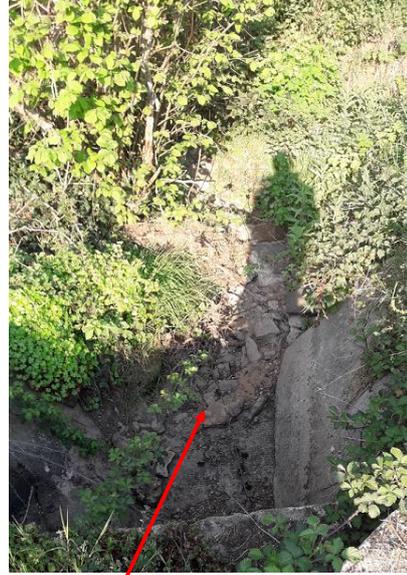
Ce tronçon n'est alimenté que par le rejet de la station d'épuration de la commune de Ligron. Avant ce rejet, il ne présente aucun écoulement.
