Données générales

Date :	<input type="text" value="18/10/21"/>	limites du tronçon	données GPS		
Opérateur (s) et organisme :	<input type="text" value="OFB"/>		X (en dd)	Y (en dd)	n°
	<input type="text" value="JL.BICHON ; A.LEFEUVRE"/>	aval	<input type="text"/>	<input type="text"/>	<input type="text"/>
Commune :	<input type="text" value="VALLON SUR GEE"/>	amont	<input type="text"/>	<input type="text"/>	<input type="text"/>

COURS D'EAU COURS D'EAU ENTERRE
 TALWEG FOSSE AUTRE:
 si doute , renouveler cette démarche à une période hydrologique ultérieure

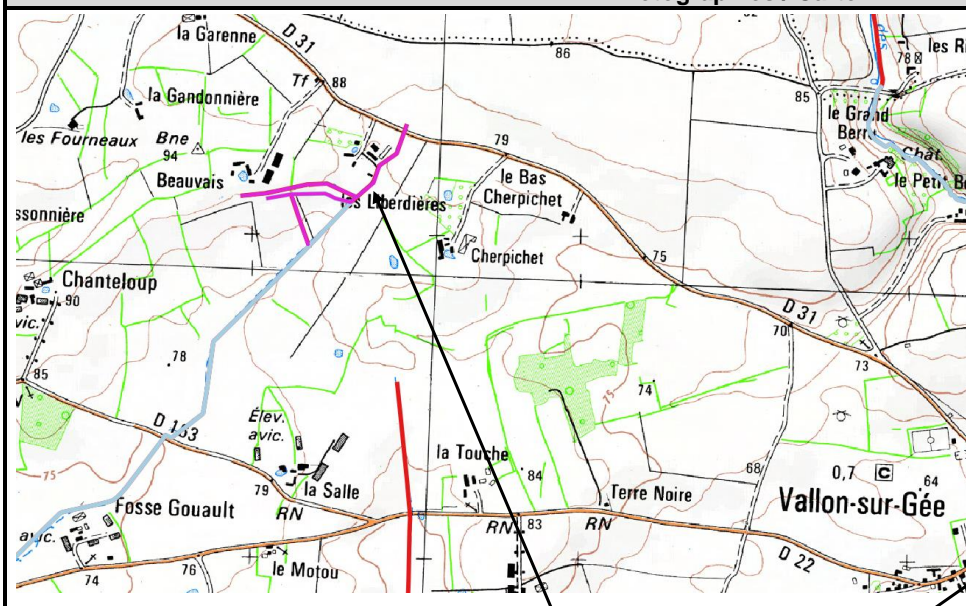
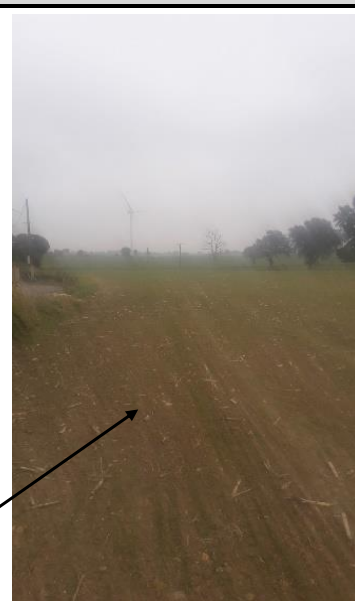
Photographies / Carte

Localisation et vue du tronçon expertisé et ne possédant pas les caractéristiques d'un cours d'eau

Le tronçon expertisé et objet de la demande de déclassement ne passe pas dans un talweg naturel et ne possède donc aucun lit. Les autres tronçons expertisés ne présentent également aucun écoulement.
