DDT 72 - REMA (SD) 19 boulevard Paixhans

Objet : Demande préalable à des travaux sur un linéaire où une expertise cours d'eau doit être réalisée.

Cette demande de curage sur un linéaire de 250 mètres est présentée par monsieur ROULEAU David et se situe près du lieu-dit « Le Boulay », commune de Lamnay.

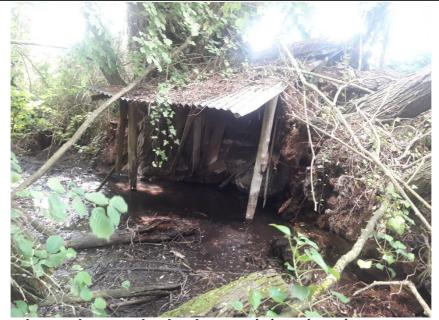
Ancien Lavoir en aval immédiat de la source de ce cours d'eau

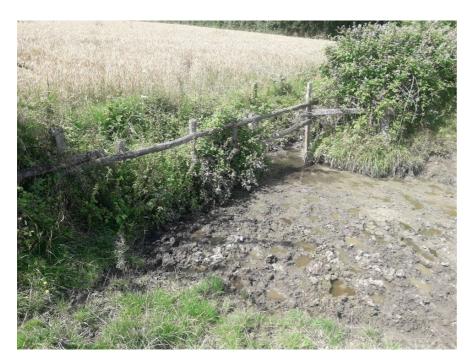
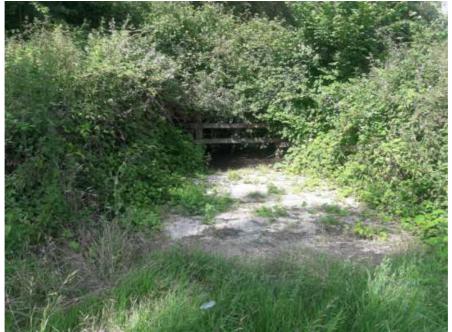
Plusieurs abreuvoirs pour les bovins ont été aménagés sur ce cours d'eau

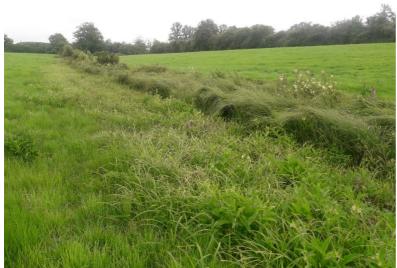
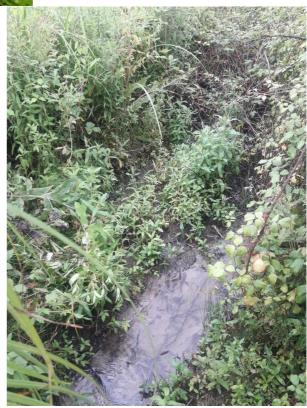
Lors de notre expertise, nous avons pu identifier un écoulement, la présence d'une source à l'origine de ce linéaire matérialisée par un ancien lavoir et des critères cumulatifs de détermination comme un substrat différencié, de la vie aquatique (Faux-cresson, larves de trichoptères, gammares), etc...

Lit du cours d'eau
