Objet : Demande préalable à des travaux sur un écoulement soumis à expertise, commune de Congé-sur-Orne.

La présente demande établie par la SCEA de la Croix Blanche est une demande d'expertise de cours d'eau dans le cadre d'un projet de busage sur un linéaire d'environ 249 m.

Le tronçon sur lequel porte la demande d'expertise et de travaux de busage se trouve sur le bassin versant de l'Orne Saosnoise et a fait l'objet d'une expertise de terrain en date du 03/08/2021.

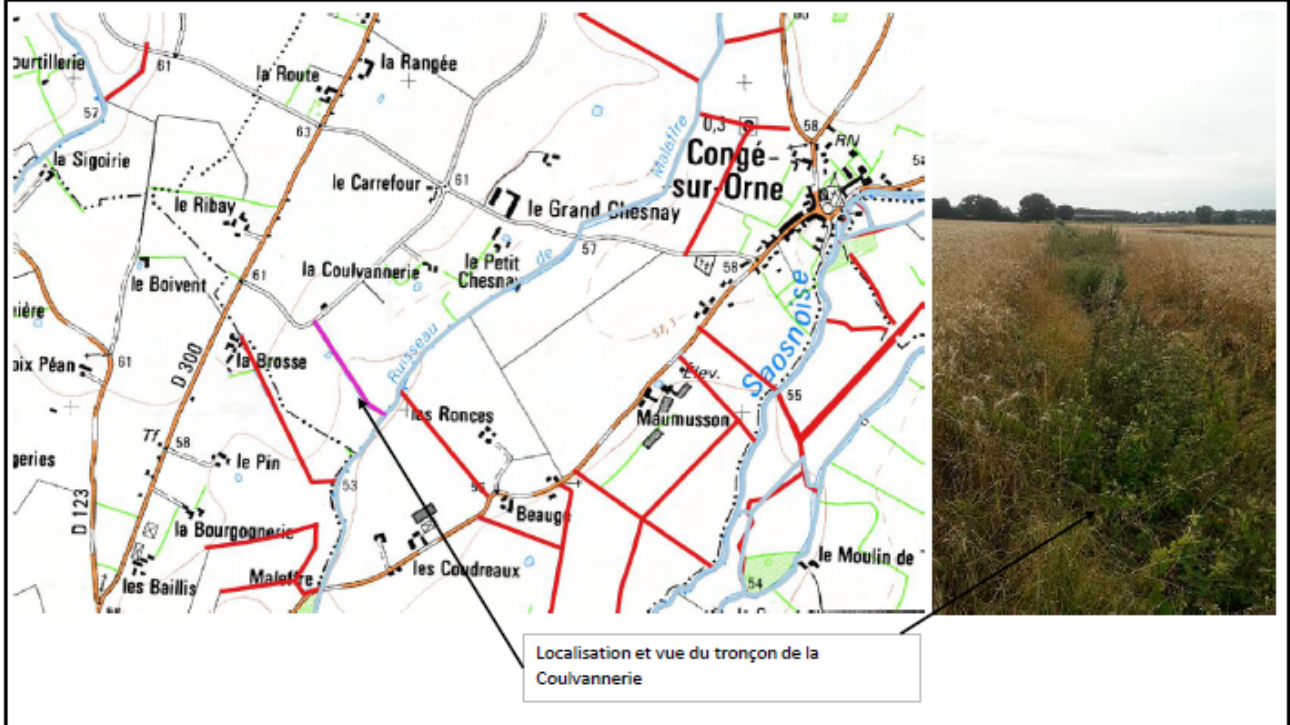
Commentaires / Photographies

En effet, ce tronçon ne présentait pas d'écoulement lors de notre visite malgré une pluviométrie importante. Aucun élément ne permet également de confirmer qu'il se trouve dans un lit naturel à l'origine. Il s'agit simplement d'un fossé créé sans doute pour drainer les excès d'eau en période hivernale.

| Données générales | | | | | |
|--|---|---|---|---|---|
| <input type="checkbox"/> COURS D'EAU <input type="checkbox"/> COURS D'EAU ENTERRE <input type="checkbox"/> TALWEG <input checked="" type="checkbox"/> FOSSE <input type="checkbox"/> si doute , renouveler cette démarche à une période hydrologique ultérieure | | | | | |
