Objet : Demande d'expertise d'un cours d'eau BCAE, commune de Mezières-sous-Ponthouin.

Fiche de détermination de cours d'eau

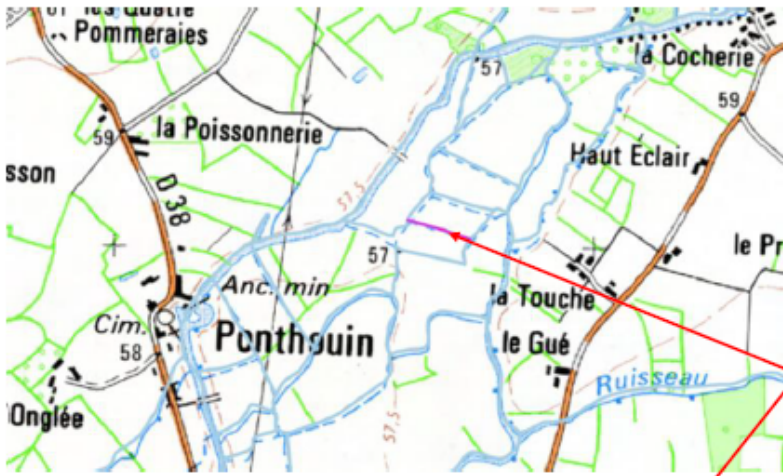
Ce tronçon est complètement inexistant. Il n'y a aucun lit marqué, ni d'écoulement dans cette prairie humide.

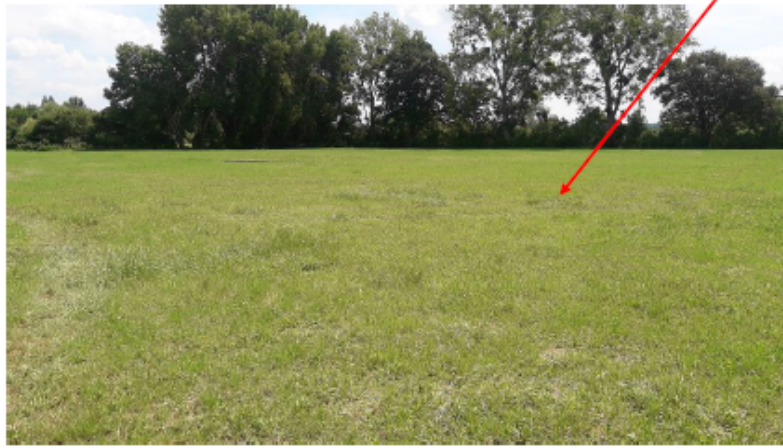
Localisation et vue du tronçon proposé au déclassement

En effet, aucun lit de cours d'eau ou de fossé n'est présent sur la parcelle concernée. Il s'agit simplement d'une prairie humide présente dans le lit majeur du cours d'eau de l'Orne Saosnoise. Il n'y a donc aucun écoulement.

Au vu de ces éléments, l'Office Français de la Biodiversité considère que l'expertise du 24 juin 2021 permet de conclure au déclassement du tronçon concerné par cette demande de contestation. Cette expertise sera transmise à la DDT et soumise à consultation du public avant modification de la carte préfectorale des cours d'eau de la Sarthe.
