Données générales

Ident_OFB:HC22_461; HC22_462;HC22_463;HC22_464;HC22_465;HC22_466;

Conclusion

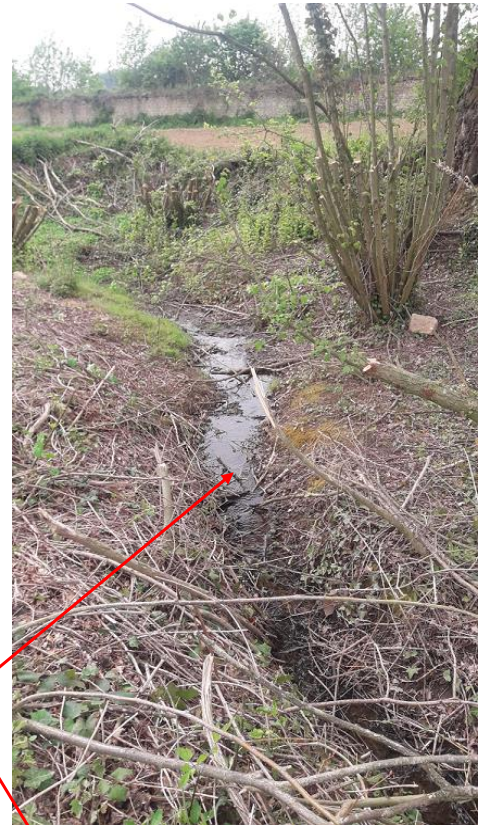
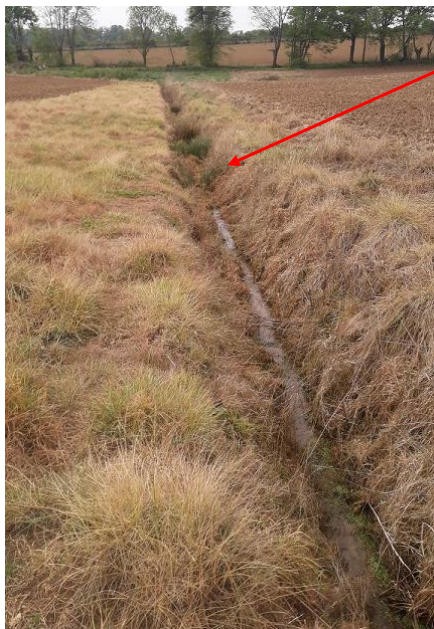
Photographies / Carte

Localisation et vue de l'écoulement expertisé

Le linéaire expertisé possède les caractéristiques d'un cours d'eau. Il prend sa source au droit de l'exutoire d'un réseau de drainage positionné sans doute sur une zone humide. Il récupère également le trop plein d'une mare présente en rive gauche. Il présente plusieurs tronçons busés et ne conflue avec aucun autre écoulement. Malgré un écoulement qui semble continu au cours de l'année, il s'infiltre en effet dans le sol lors de son passage le long du mur du Château de Sourche sans pouvoir déterminer un point de résurgence aval.
