Objet : Contestation du tracé d'un écoulement classé en cours d'eau BCAE, commune de Sainte-Sabine-sur-Longève.

**Fiche de détermination en cours d'eau : L'Etang, commune de Sainte-Sabine-sur-Longève**

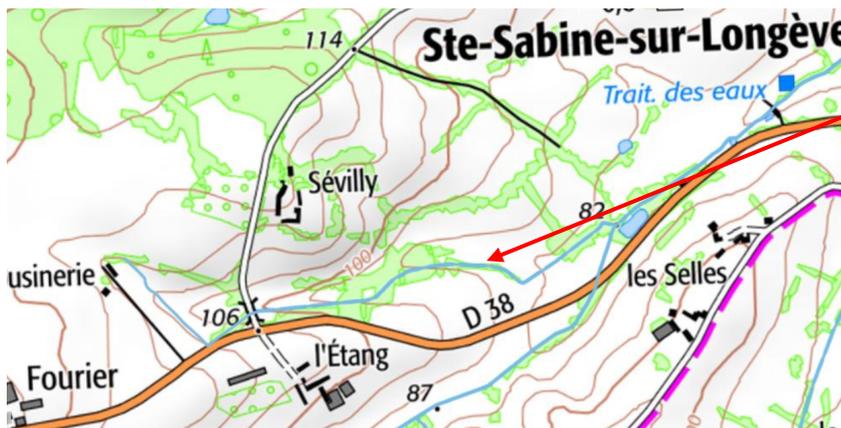
L'expertise a permis de mettre en évidence que le tracé réel du cours d'eau n'était pas celui représenté actuellement sur les cartes police de l'eau et BCAE. Une modification de ce tracé est donc nécessaire. Il a également été mis en évidence, une seconde incohérence sur la partie amont de l'écoulement.

Localisation du tronçon soumis à contestation

Au vu de ces éléments, l'Office Français de la Biodiversité considère que l'expertise du 02 juin 2022 permet de conclure à la modification du tracé exact du cours d'eau concerné par cette demande de contestation. Cette expertise sera transmise à la DDT et soumise à consultation du public avant modification de la carte préfectorale des cours d'eau de la Sarthe.
